| <b>Marque / Modèle / Année</b> | VOLKSWAGEN GOLF GTI AUTOBAHN 2019 |
| <b>NIV</b> | 3VW6T7AU5KM022021 |

**Rapport de dommages**

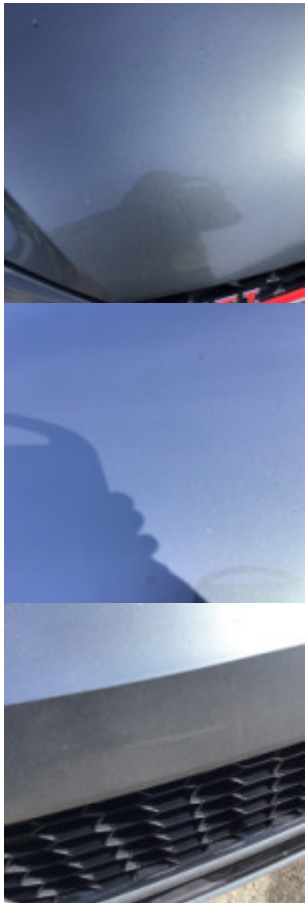
| Section | Niveau de dommage | Types de dommage | Détails | Photo |
|---|---|---|---|---|
| Capot (centre) | Modéré | Éclat de peinture | | |

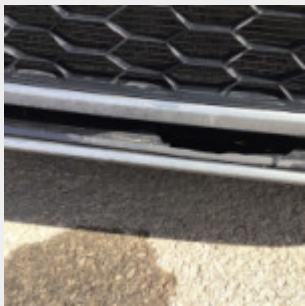
| Section | Niveau de dommage | Types de dommage | Détails | Photo |
|---|---|---|---|---|
| Pare-chocs avant | Majeur | Bris | en bas du parechocs petit morceaux briser | |

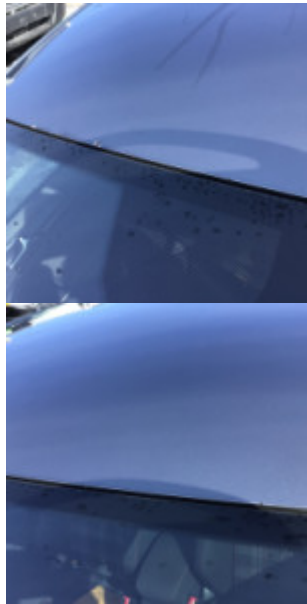
| Section | Niveau de dommage | Types de dommage | Détails | Photo |
|---|---|---|---|---|
| Toît | Majeur | Éclat de peinture | | |

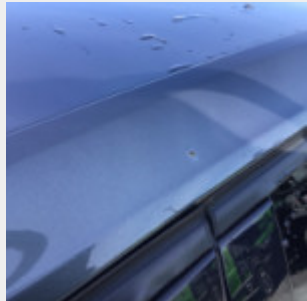
| Section | Niveau de dommage | Types de dommage | Détails | Photo |
|---|---|---|---|---|
| Haut des portes - côté gauche | Modéré | Rouille | | |

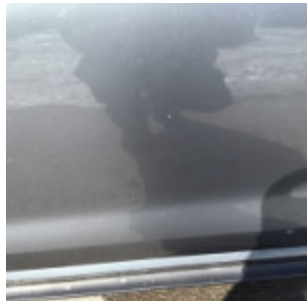
| Section | Niveau de dommage | Types de dommage | Détails | Photo |
|---|---|---|---|---|
| Porte avant gauche (section principale) | Majeur | Égratignure(s) | | |

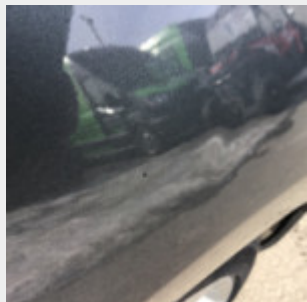
| Section | Niveau de dommage | Types de dommage | Détails | Photo |
|---|---|---|---|---|
| Aile arrière gauche | Mineur | Bosse(s) | | |

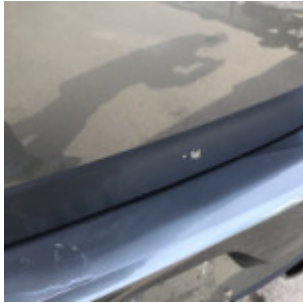
| Section | Niveau de dommage | Types de dommage | Détails | Photo |
|---|---|---|---|---|
| Arrière | Majeur | Égratignure(s) | | |

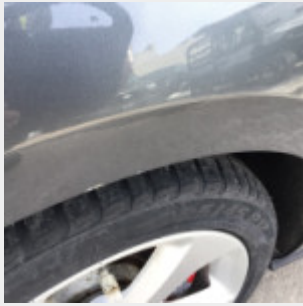
| Section | Niveau de dommage | Types de dommage | Détails | Photo |
|---|---|---|---|---|
| Aile arrière droite | Majeur | Égratignure(s) | | |

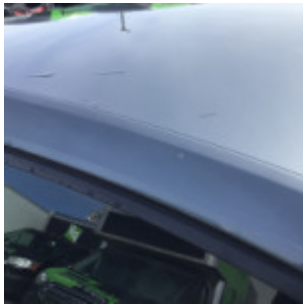
| Section | Niveau de dommage | Types de dommage | Détails | Photo |
|---|---|---|---|---|
| Haut de portes - côté droit | Majeur | Éclat de peinture | | |

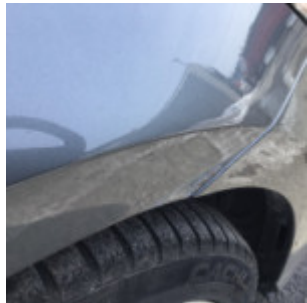
| Section | Niveau de dommage | Types de dommage | Détails | Photo |
|---|---|---|---|---|
| Aile avant droite | Majeur | Éclat de peinture, Égratignure(s) | | |
