**Emplacement** BOISBRIAND  
**Type d'actif** Automobile  
**Marque / Modèle / Année** HONDA CIVIC EX 2019  
**NIV** 2HGFC2F70KH031802  
**Odomètre** 103820 km  
**Nombre de clés** 1

## Rapport de dommages

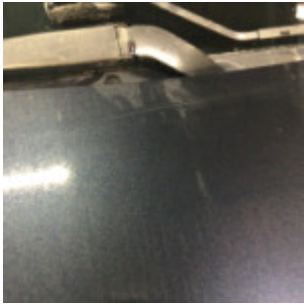
| Section | Niveau de dommage | Types de dommage | Détails | Photo |
|---|---|---|---|---|
| Capot (centre) | Modéré | Égratignure(s) | | |

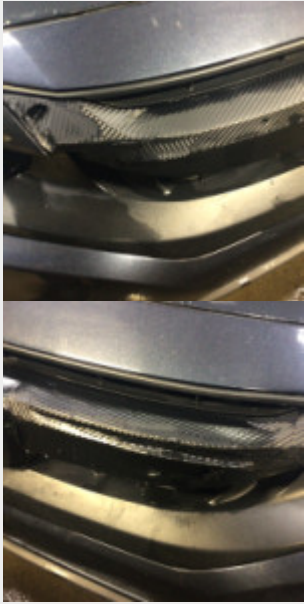
| Section | Niveau de dommage | Types de dommage | Détails | Photo |
|---|---|---|---|---|
| Grille avant | Majeur | Bris | | |

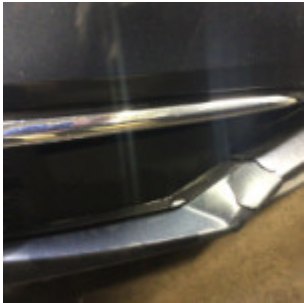
| Section | Niveau de dommage | Types de dommage | Détails | Photo |
|---|---|---|---|---|
| Pare-chocs avant | Majeur | Bris | | |

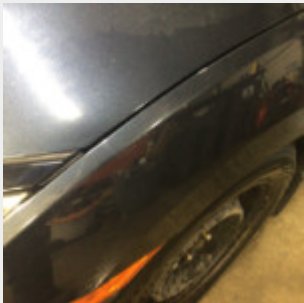
| Section | Niveau de dommage | Types de dommage | Détails | Photo |
|---|---|---|---|---|
| Aile avant gauche | Majeur | Éclat de peinture | | |

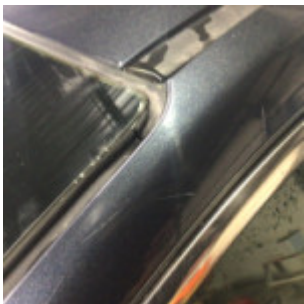
| Section | Niveau de dommage | Types de dommage | Détails | Photo |
|---|---|---|---|---|
| Haut des portes - côté gauche | Majeur | Égratignure(s) | | |

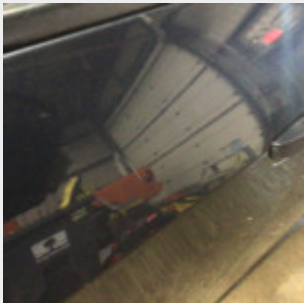
| Section | Niveau de dommage | Types de dommage | Détails | Photo |
|---|---|---|---|---|
| Porte avant gauche (section principale) | Modéré | Éclat de peinture, Égratignure(s) | | |

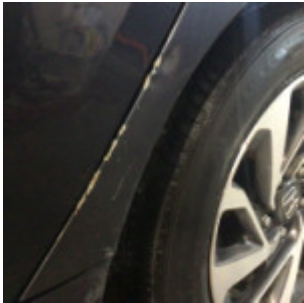
| Section | Niveau de dommage | Types de dommage | Détails | Photo |
|---|---|---|---|---|
| Aile arrière gauche | Majeur | Égratignure(s) | | |

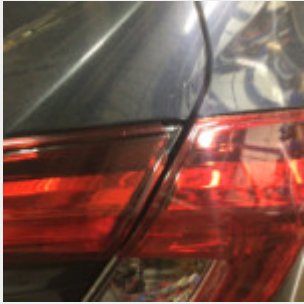
| Section | Niveau de dommage | Types de dommage | Détails | Photo |
|---|---|---|---|---|
| Feu arrière droit | Majeur | Bris | | |

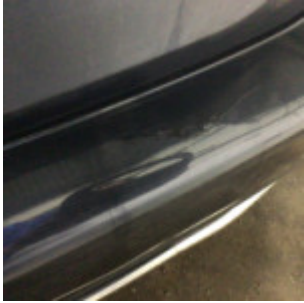
| Section | Niveau de dommage | Types de dommage | Détails | Photo |
|---|---|---|---|---|
| Pare-chocs arrière | Majeur | Bris | | |

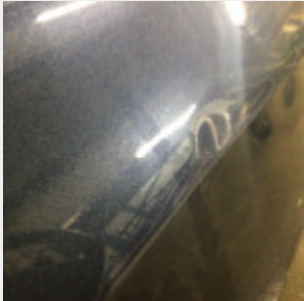
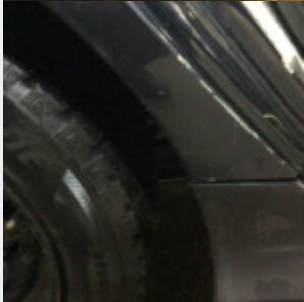
| Section | Niveau de dommage | Types de dommage | Détails | Photo |
|---|---|---|---|---|
| Aile arrière droite | Majeur | Bosse(s), Égratignure(s) | | |

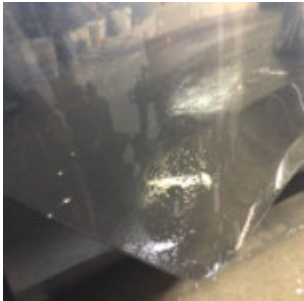
| Section | Niveau de dommage | Types de dommage | Détails | Photo |
|---|---|---|---|---|
| Porte arrière droite (section principale) | Majeur | Éclat de peinture | | |

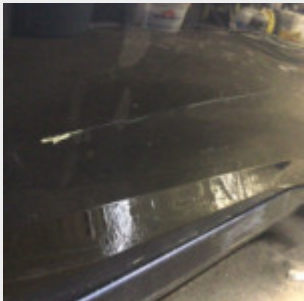
| Section | Niveau de dommage | Types de dommage | Détails | Photo |
|---|---|---|---|---|
| Porte avant droite (section principale) | Majeur | Égratignure(s) | | |

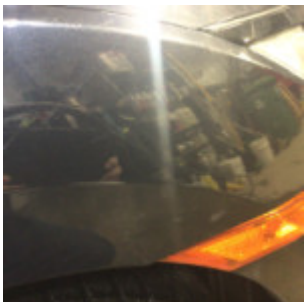
| Section | Niveau de dommage | Types de dommage | Détails | Photo |
|---|---|---|---|---|
| Aile avant droite | Modéré | Égratignure(s) | | |

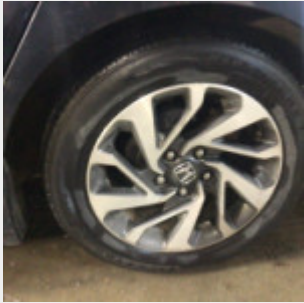
| Section | Niveau de dommage | Types de dommage | Détails | Photo |
|---|---|---|---|---|
| Jante arrière gauche | Mineur | Autre | pneu été avec mag | |
