| Marque / Modèle / Année | NISSAN PATHFINDER 2016 |
| NIV | 5N1AR2MM1GC660815 |

Rapport de dommages

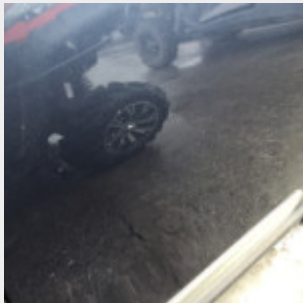
| Section | Niveau de dommage | Types de dommage | Détails | Photo |
|---|---|---|---|---|
| Porte arrière gauche | Majeur | Éclat de peinture | | |

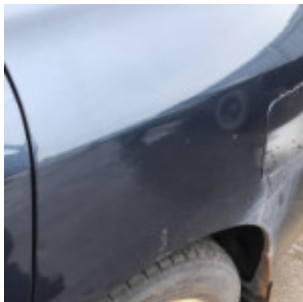
| Section | Niveau de dommage | Types de dommage | Détails | Photo |
|---|---|---|---|---|
| Aile gauche arrière | Majeur | Égratignure(s) | | |

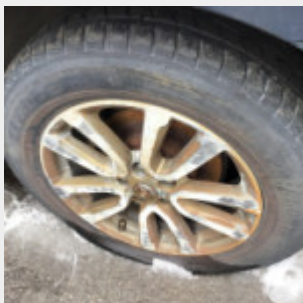
| Section | Niveau de dommage | Types de dommage | Détails | Photo |
|---|---|---|---|---|
| Rim arrière gauche | Majeur | Usure excessive, Autre | mag frotter et pneu dégonfler | |

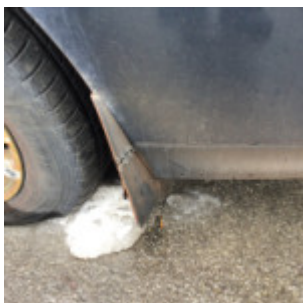
| Section | Niveau de dommage | Types de dommage | Détails | Photo |
|---|---|---|---|---|
| Contour d'aile arrière gauche | Majeur | Bris | garde de boue briser | |

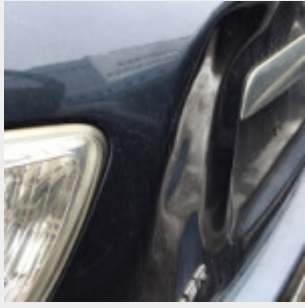
| Section | Niveau de dommage | Types de dommage | Détails | Photo |
|---|---|---|---|---|
| Hayon | Majeur | Bosse(s), Égratignure(s) | | |

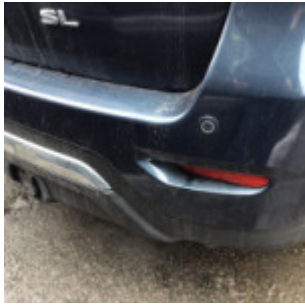
| Section | Niveau de dommage | Types de dommage | Détails | Photo |
|---|---|---|---|---|
| Pare-chocs arrière | Majeur | Égratignure(s) | | |

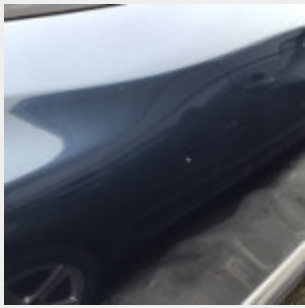
| Section | Niveau de dommage | Types de dommage | Détails | Photo |
|---|---|---|---|---|
| Porte arrière droite | Majeur | Égratignure(s) | | |

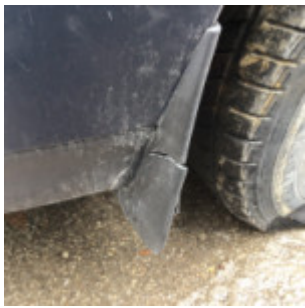
| Section | Niveau de dommage | Types de dommage | Détails | Photo |
|---|---|---|---|---|
| Contour d'aile arrière droite | Majeur | Bris | garde de boue briser | |

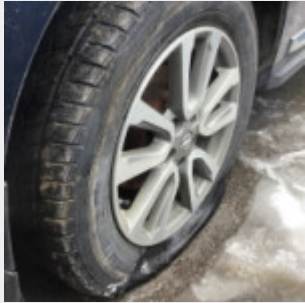
| Section | Niveau de dommage | Types de dommage | Détails | Photo |
|---|---|---|---|---|
| Pneu arrière droit | Majeur | Usure excessive | dégonfler | |

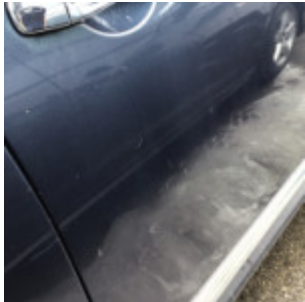
| Section | Niveau de dommage | Types de dommage | Détails | Photo |
|---|---|---|---|---|
| Porte avant droite | Majeur | Éclat de peinture, Égratignure(s) | | |

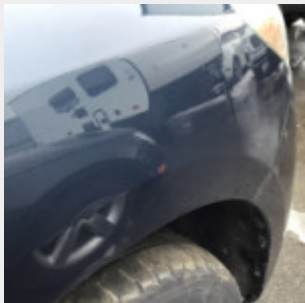
| Section | Niveau de dommage | Types de dommage | Détails | Photo |
|---|---|---|---|---|
| Aile droite avant | Majeur | Éclat de peinture | | |

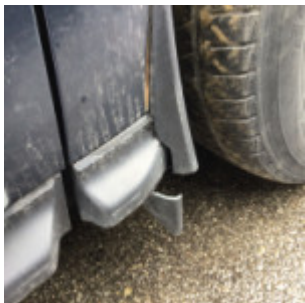
| Section | Niveau de dommage | Types de dommage | Détails | Photo |
|---|---|---|---|---|
| Contour d'aile avant droite | Majeur | Bris | | |
