Emplacement BOISBRIAND
Type d'actif Automobile
Marque / Modèle / Année KIA SOUL EX 2016
NIV KNDJP3A52G7320353
Odomètre 170756 km
Nombre de clés 1

Rapport de dommages

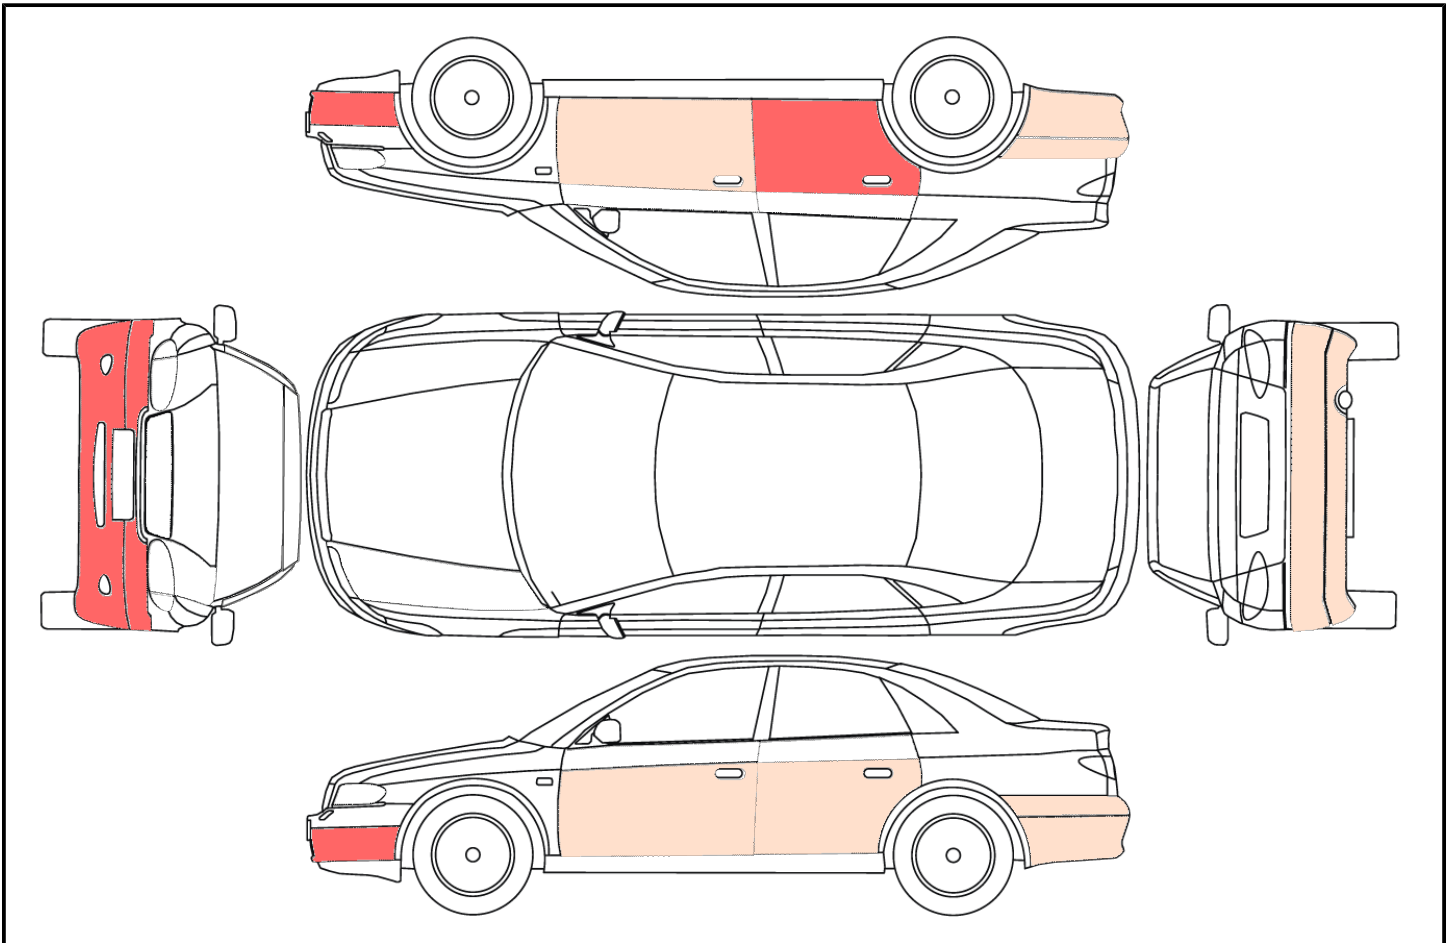
Section	Niveau de dommage	Types de dommage	Détails	Photo
Pare-brise avant	Majeur	Cassure, Besoin d'un remplacement		<input checked="" type="checkbox"/>
Capot (centre)	Mineur	Retouche de peinture, Égratignure(s)		<input checked="" type="checkbox"/> <input checked="" type="checkbox"/> <input checked="" type="checkbox"/>
Pare-chocs avant	Majeur	Éclat de peinture, Égratignure(s)		<input checked="" type="checkbox"/> <input checked="" type="checkbox"/> <input checked="" type="checkbox"/>
Aile avant gauche	Majeur	Bosse(s), Égratignure(s)		<input checked="" type="checkbox"/>
Rétroviseur gauche	Mineur	Égratignure(s)		<input checked="" type="checkbox"/>
Porte avant gauche (section principale)	Mineur	Égratignure(s)		<input checked="" type="checkbox"/> <input checked="" type="checkbox"/>
Porte arrière gauche (section principale)	Mineur	Égratignure(s)		<input checked="" type="checkbox"/>
Aile arrière gauche	Mineur	Égratignure(s)		<input checked="" type="checkbox"/>

Pare-chocs arrière	Mineur	Égratignure(s)		<input checked="" type="checkbox"/> <input checked="" type="checkbox"/> <input checked="" type="checkbox"/>
Valise	Majeur	Rouille, Égratignure(s)		<input checked="" type="checkbox"/> <input checked="" type="checkbox"/> <input checked="" type="checkbox"/>
