**Emplacement** LÉVIS  
**Type d'actif** Automobile  
**Marque / Modèle / Année** MITSUBISHI OUTLANDER LE 2022  
**NIV** JA4J4UA89NZ620301  
**Odomètre** 56601 km  
**Nombre de clés** 1

## Rapport de dommages

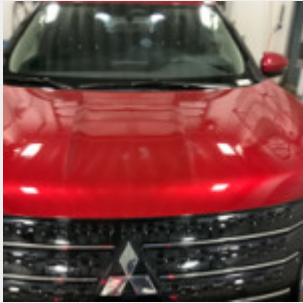
| Section | Niveau de dommage | Types de dommage | Détails | Photo |
|---|---|---|---|---|
| Capot (centre) | Mineur | Éclat de peinture, Égratignure(s) | | |

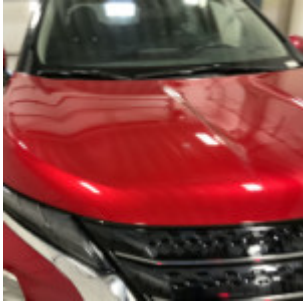
| Section | Niveau de dommage | Types de dommage | Détails | Photo |
|---|---|---|---|---|
| Capot (côté aile droite) | Mineur | Éclat de peinture, Égratignure(s) | | |

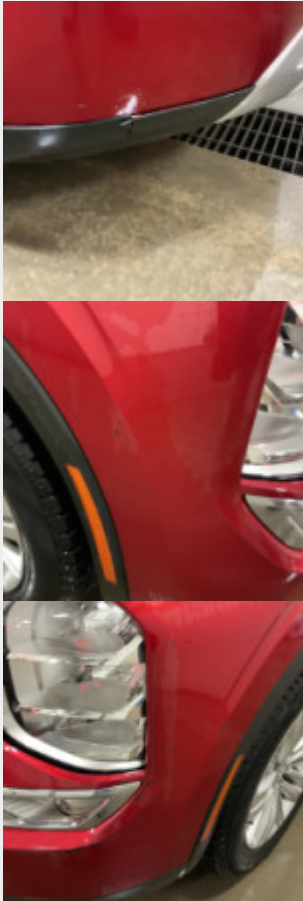
| Section | Niveau de dommage | Types de dommage | Détails | Photo |
|---|---|---|---|---|
| Pare-chocs avant | Modéré | Bris, Éclat de peinture, Égratignure(s) | | |

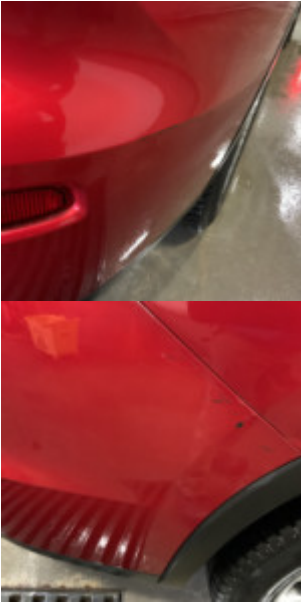
| Section | Niveau de dommage | Types de dommage | Détails | Photo |
|---|---|---|---|---|
| Pare-chocs arrière | Modéré | Éclat de peinture, Égratignure(s) | | |
