| <b>Marque / Modèle / Année</b> | CHEVROLET SPARK LT 2021 |
| <b>NIV</b> | KL8CD6SA1MC711505 |

**Rapport de dommages**

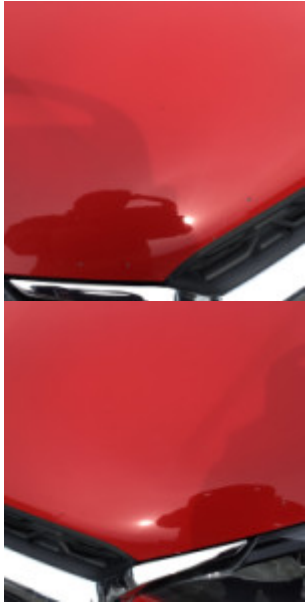
| Section | Niveau de dommage | Types de dommage | Détails | Photo |
|---|---|---|---|---|
| Capot (centre) | Majeur | Éclat de peinture | | |

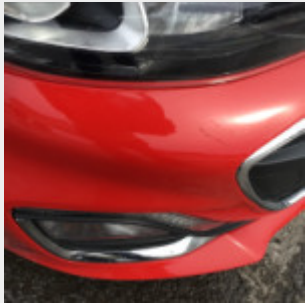
| Section | Niveau de dommage | Types de dommage | Détails | Photo |
|---|---|---|---|---|
| Pare-chocs avant | Majeur | Égratignure(s) | | |

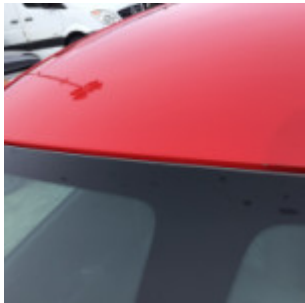
| Section | Niveau de dommage | Types de dommage | Détails | Photo |
|---|---|---|---|---|
| Toît | Majeur | Éclat de peinture | | |

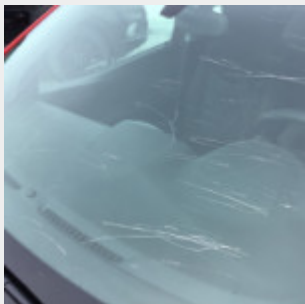
| Section | Niveau de dommage | Types de dommage | Détails | Photo |
|---|---|---|---|---|
| Pare-brise avant | Majeur | Égratignure(s) | | |

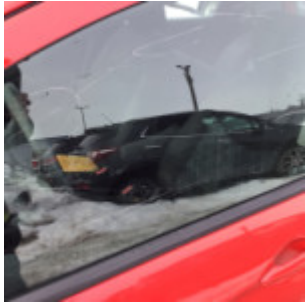
| Section | Niveau de dommage | Types de dommage | Détails | Photo |
|---|---|---|---|---|
| Fenêtre avant gauche | Majeur | Égratignure(s) | | |

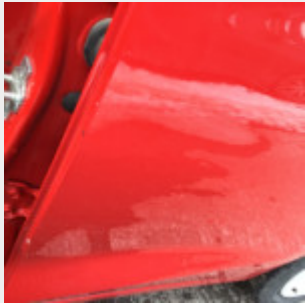
| Section | Niveau de dommage | Types de dommage | Détails | Photo |
|---|---|---|---|---|
| Porte arrière gauche (section principale) | Majeur | Éclat de peinture | | |

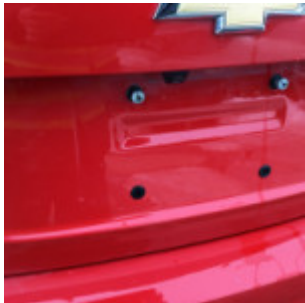
| Section | Niveau de dommage | Types de dommage | Détails | Photo |
|---|---|---|---|---|
| Arrière | Mineur | Égratignure(s) | | |

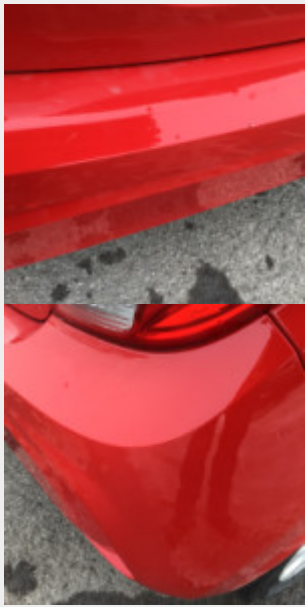
| Section | Niveau de dommage | Types de dommage | Détails | Photo |
|---|---|---|---|---|
| Pare-chocs arrière | Modéré | Égratignure(s) | | |

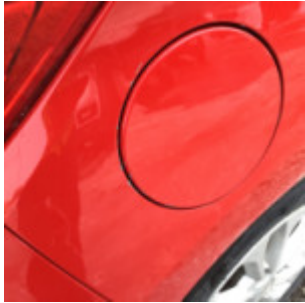
| Section | Niveau de dommage | Types de dommage | Détails | Photo |
|---|---|---|---|---|
| Aile arrière droite | Majeur | Égratignure(s) | | |

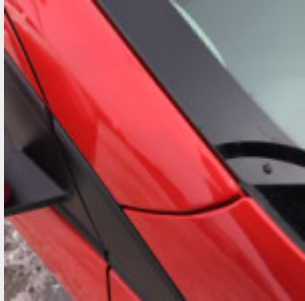
| Section | Niveau de dommage | Types de dommage | Détails | Photo |
|---|---|---|---|---|
| Haut de portes - côté droit | Majeur | Éclat de peinture | | |

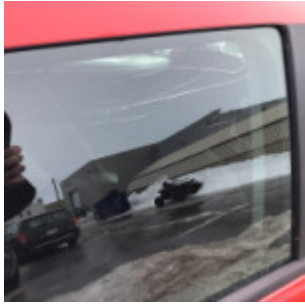
| Section | Niveau de dommage | Types de dommage | Détails | Photo |
|---|---|---|---|---|
| Fenêtre arrière droite | Majeur | Égratignure(s) | | |

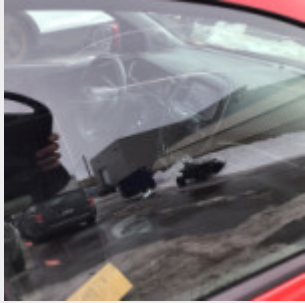
| Section | Niveau de dommage | Types de dommage | Détails | Photo |
|---|---|---|---|---|
| Fenêtre avant droite | Majeur | Égratignure(s) | | |

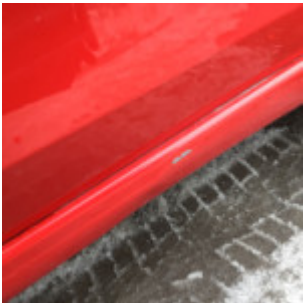
| Section | Niveau de dommage | Types de dommage | Détails | Photo |
|---|---|---|---|---|
| Jupe droite | Majeur | Égratignure(s) | | |

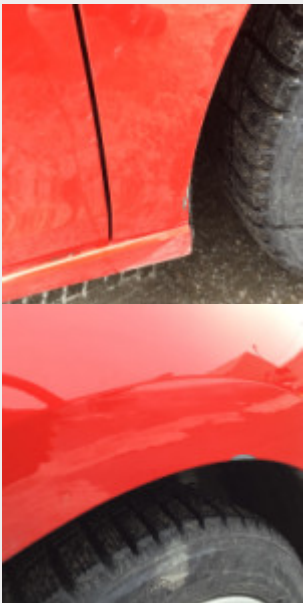
| Section | Niveau de dommage | Types de dommage | Détails | Photo |
|---|---|---|---|---|
| Aile avant droite | Majeur | Égratignure(s) | | |
