**Emplacement** LÉVIS  
**Type d'actif** Automobile  
**Marque / Modèle / Année** HYUNDAI KONA ULTIMATE 2020  
**NIV** KM8K5CA52LU579247  
**Odomètre** 82852 km  
**Nombre de clés** 2

**Rapport de dommages**

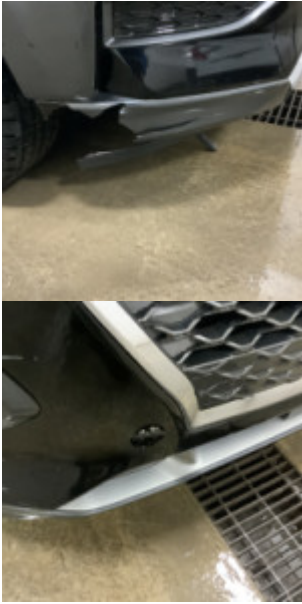
| Section | Niveau de dommage | Types de dommage | Détails | Photo |
|---|---|---|---|---|
| Pare-chocs avant | Modéré | Bris, Égratignure(s) | | |

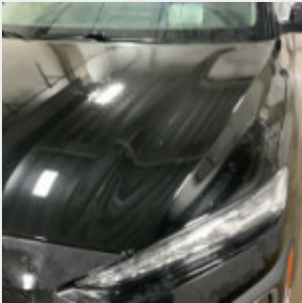
| Section | Niveau de dommage | Types de dommage | Détails | Photo |
|---|---|---|---|---|
| Capot (côté aile gauche) | Modéré | Éclat de peinture, Égratignure(s) | | |

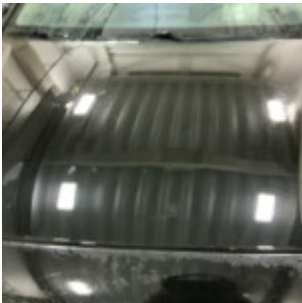
| Section | Niveau de dommage | Types de dommage | Détails | Photo |
|---|---|---|---|---|
| Capot (centre) | Modéré | Éclat de peinture, Égratignure(s) | | |

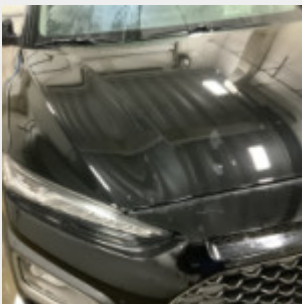
| Section | Niveau de dommage | Types de dommage | Détails | Photo |
|---|---|---|---|---|
| Capot (côté aile droite) | Modéré | Éclat de peinture, Égratignure(s) | | |

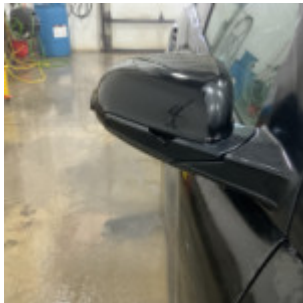
| Section | Niveau de dommage | Types de dommage | Détails | Photo |
|---|---|---|---|---|
| Rétroviseur droite | Modéré | Bris | | |

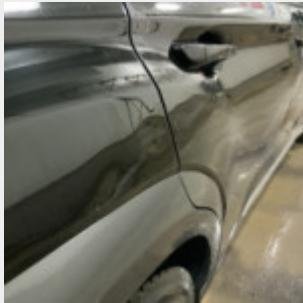
| Section | Niveau de dommage | Types de dommage | Détails | Photo |
|---|---|---|---|---|
| Aile arrière droite | Modéré | Bosse(s), Égratignure(s) | | |

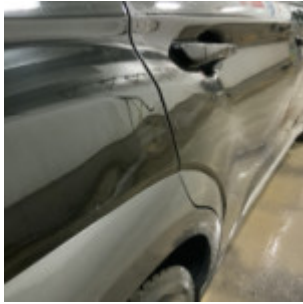
| Section | Niveau de dommage | Types de dommage | Détails | Photo |
|---|---|---|---|---|
| Porte arrière droite (section principale) | Modéré | Bosse(s), Égratignure(s) | | |

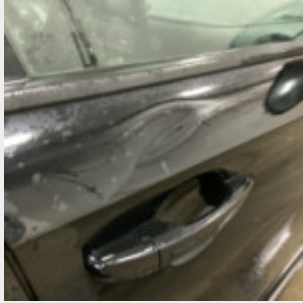
| Section | Niveau de dommage | Types de dommage | Détails | Photo |
|---|---|---|---|---|
| Porte avant droite (section principale) | Modéré | Bosse(s), Égratignure(s) | | |
