**Folio** 168574-1  
**Emplacement** LÉVIS  
**Type d'actif** Automobile  
**Marque / Modèle / Année** NISSAN VERSA NOTE SV 2019  
**NIV** 3N1CE2CP8KL361245  
**Odomètre** 95758 km  
**Nombre de clés** 1

**Rapport de dommages**

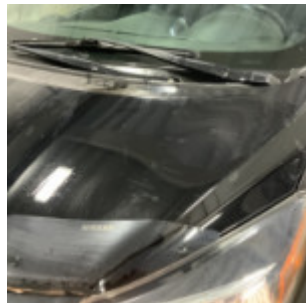
| Section | Niveau de dommage | Types de dommage | Détails | Photo |
|---|---|---|---|---|
| Capot (côté aile gauche) | Mineur | Éclat de peinture,<br>Égratignure(s) | | |

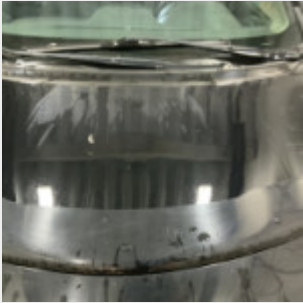
| Section | Niveau de dommage | Types de dommage | Détails | Photo |
|---|---|---|---|---|
| Capot (centre) | Mineur | Éclat de peinture, Égratignure(s) | | |

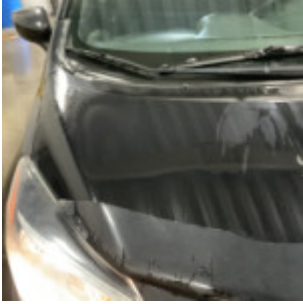
| Section | Niveau de dommage | Types de dommage | Détails | Photo |
|---|---|---|---|---|
| Capot (côté aile droite) | Mineur | Éclat de peinture, Égratignure(s) | | |

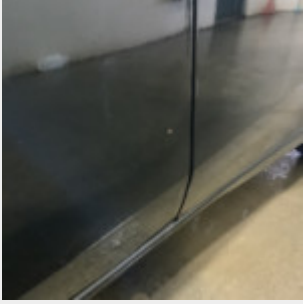
| Section | Niveau de dommage | Types de dommage | Détails | Photo |
|---|---|---|---|---|
| Porte avant gauche (section principale) | Mineur | Éclat de peinture | | |

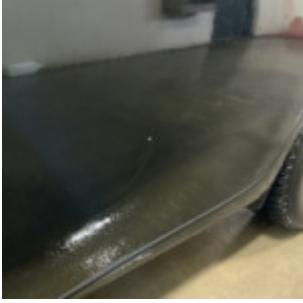
| Section | Niveau de dommage | Types de dommage | Détails | Photo |
|---|---|---|---|---|
| Porte arrière gauche (section principale) | Mineur | Éclat de peinture | | |

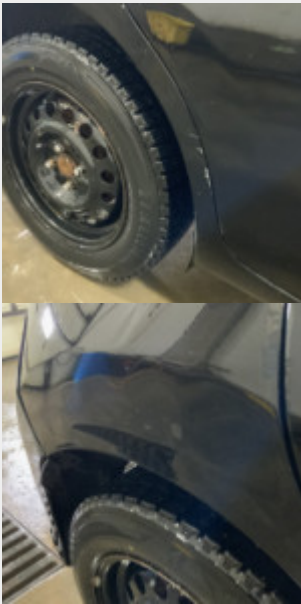
| Section | Niveau de dommage | Types de dommage | Détails | Photo |
|---|---|---|---|---|
| Aile arrière droite | Mineur | Bosse(s), Égratignure(s) | | |

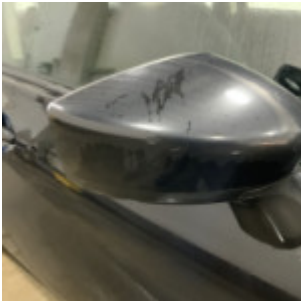
| Section | Niveau de dommage | Types de dommage | Détails | Photo |
|---|---|---|---|---|
| Rétroviseur droite | Mineur | Égratignure(s) | | |

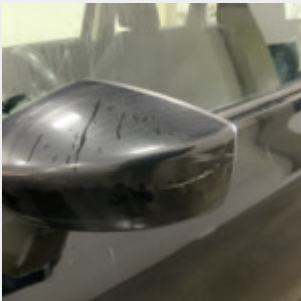
| Section | Niveau de dommage | Types de dommage | Détails | Photo |
|---|---|---|---|---|
| Rétroviseur gauche | Mineur | Égratignure(s) | | |
