| <b>Marque / Modèle / Année</b> | MAZDA MAZDA6 GS 2016 |
| <b>NIV</b> | JM1GJ1V56G1422185 |

**Rapport de dommages**

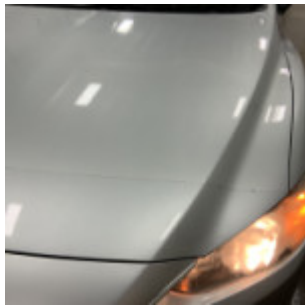
| Section | Niveau de dommage | Types de dommage | Détails | Photo |
|---|---|---|---|---|
| Capot (côté aile gauche) | Mineur | Éclat de peinture, Égratignure(s) | | |

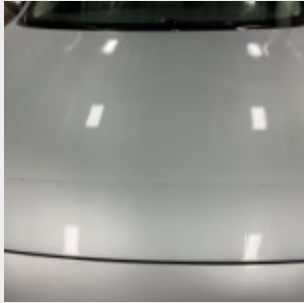
| Section | Niveau de dommage | Types de dommage | Détails | Photo |
|---|---|---|---|---|
| Capot (centre) | Mineur | Éclat de peinture, Égratignure(s) | | |

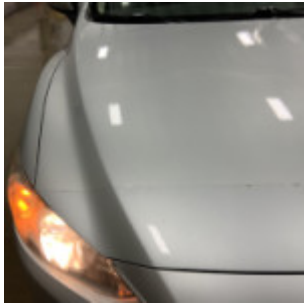
| Section | Niveau de dommage | Types de dommage | Détails | Photo |
|---|---|---|---|---|
| Capot (côté aile droite) | Mineur | Éclat de peinture, Égratignure(s) | | |

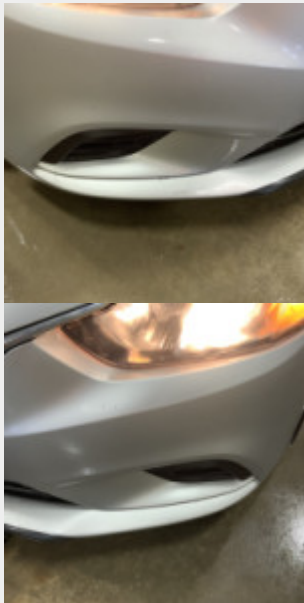
| Section | Niveau de dommage | Types de dommage | Détails | Photo |
|---|---|---|---|---|
| Pare-chocs avant | Modéré | Éclat de peinture, Égratignure(s) | | |

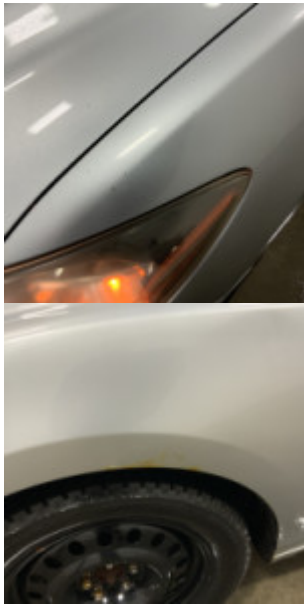
| Section | Niveau de dommage | Types de dommage | Détails | Photo |
|---|---|---|---|---|
| Aile avant gauche | Modéré | Éclat de peinture, Rouille | | |

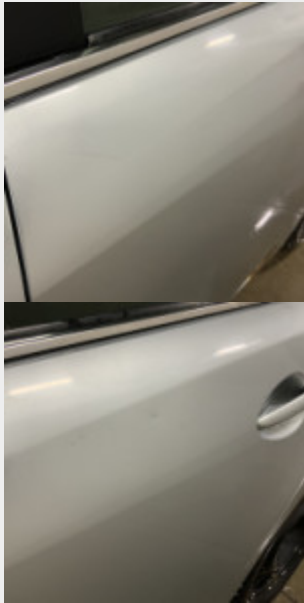
| Section | Niveau de dommage | Types de dommage | Détails | Photo |
|---|---|---|---|---|
| Porte arrière gauche (section principale) | Modéré | Bosse(s), Égratignure(s) | | |

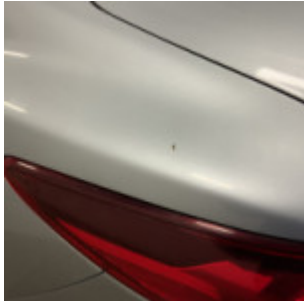
| Section | Niveau de dommage | Types de dommage | Détails | Photo |
|---|---|---|---|---|
| Aile arrière gauche | Mineur | Éclat de peinture | | |

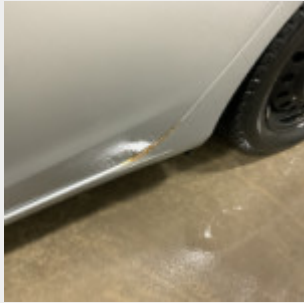
| Section | Niveau de dommage | Types de dommage | Détails | Photo |
|---|---|---|---|---|
| Jupe gauche | Modéré | Rouille | | |

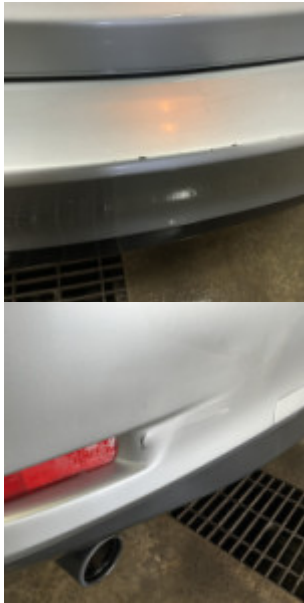
| Section | Niveau de dommage | Types de dommage | Détails | Photo |
|---|---|---|---|---|
| Pare-chocs arrière | | Égratignure(s) | | |

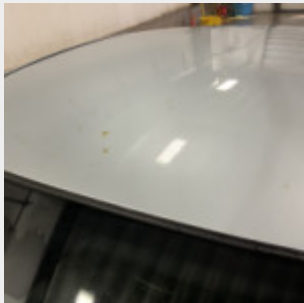
| Section | Niveau de dommage | Types de dommage | Détails | Photo |
|---|---|---|---|---|
| Toît | Modéré | Rouille | | |

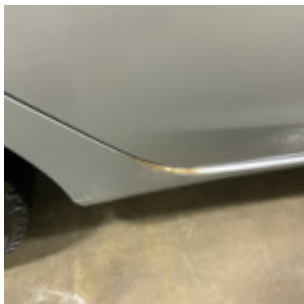
| Section | Niveau de dommage | Types de dommage | Détails | Photo |
|---|---|---|---|---|
| Jupe droite | Modéré | Rouille | | |

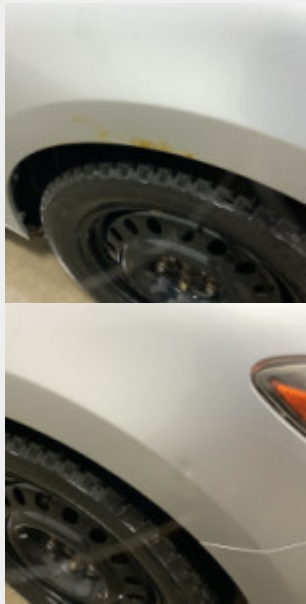
| Section | Niveau de dommage | Types de dommage | Détails | Photo |
|---|---|---|---|---|
| Aile avant droite | Modéré | Bosse(s), Rouille, Égratignure(s) | | |
