**Emplacement** BOISBRIAND  
**Type d'actif** Automobile  
**Marque / Modèle / Année** HYUNDAI ELANTRA SEL 2022  
**NIV** KMHLM4AG2NU299006  
**Odomètre** 30937 km  
**Nombre de clés** 1

**Rapport de dommages**

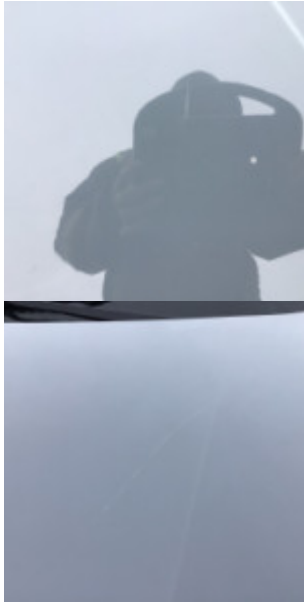
| Section | Niveau de dommage | Types de dommage | Détails | Photo |
|---|---|---|---|---|
| Capot (centre) | Majeur | Égratignure(s) | | |

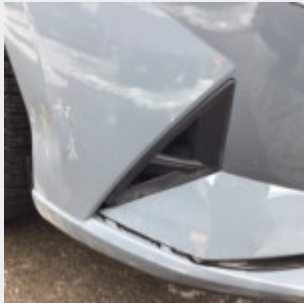
| Section | Niveau de dommage | Types de dommage | Détails | Photo |
|---|---|---|---|---|
| Pare-chocs avant | Majeur | Bris, Besoin d'un remplacement | | |

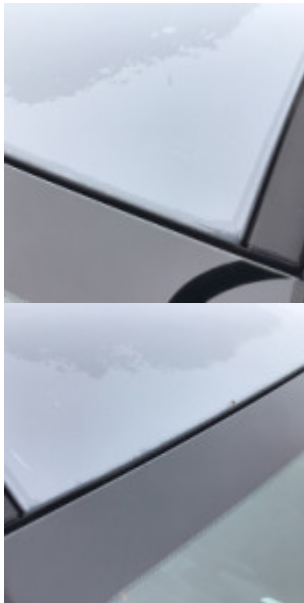
| Section | Niveau de dommage | Types de dommage | Détails | Photo |
|---|---|---|---|---|
| Toît | Majeur | Éclat de peinture, Égratignure(s) | | |

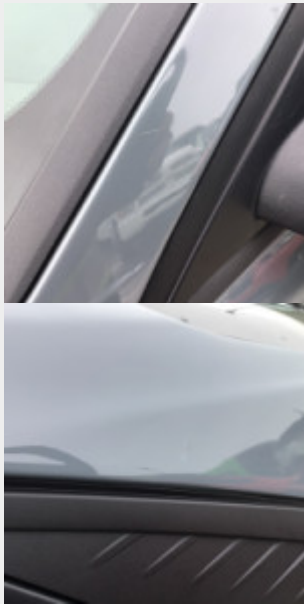
| Section | Niveau de dommage | Types de dommage | Détails | Photo |
|---|---|---|---|---|
| Haut des portes - côté gauche | Majeur | Égratignure(s) | | |

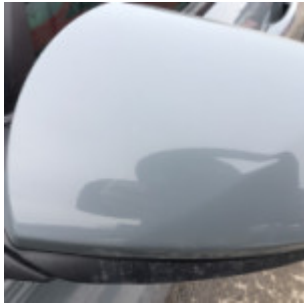
| Section | Niveau de dommage | Types de dommage | Détails | Photo |
|---|---|---|---|---|
| Rétroviseur gauche | Modéré | Égratignure(s) | | |

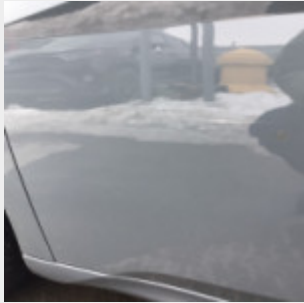
| Section | Niveau de dommage | Types de dommage | Détails | Photo |
|---|---|---|---|---|
| Porte avant gauche (section principale) | Majeur | Égratignure(s) | | |

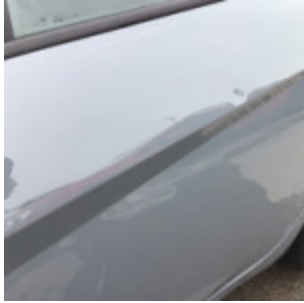
| Section | Niveau de dommage | Types de dommage | Détails | Photo |
|---|---|---|---|---|
| Porte arrière gauche (section principale) | Majeur | Égratignure(s) | | |

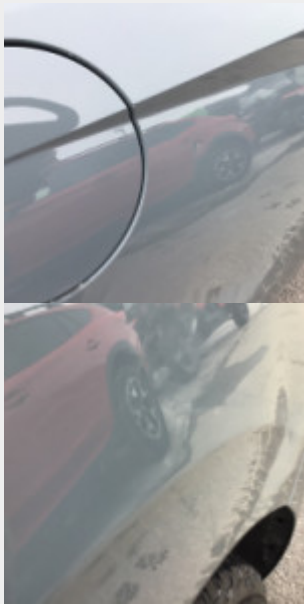
| Section | Niveau de dommage | Types de dommage | Détails | Photo |
|---|---|---|---|---|
| Aile arrière gauche | Majeur | Bosse(s), Éclat de peinture | | |

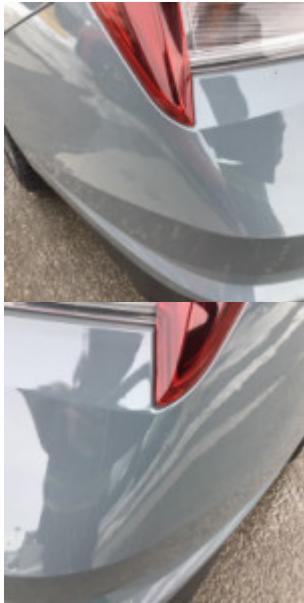
| Section | Niveau de dommage | Types de dommage | Détails | Photo |
|---|---|---|---|---|
| Pare-chocs arrière | Majeur | Égratignure(s) | | |

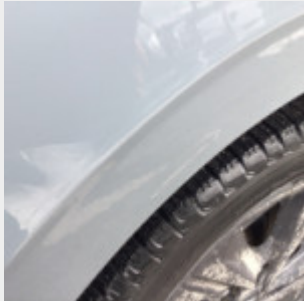
| Section | Niveau de dommage | Types de dommage | Détails | Photo |
|---|---|---|---|---|
| Aile arrière droite | Modéré | Égratignure(s) | | |

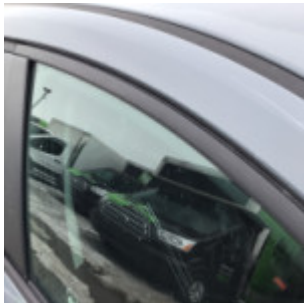
| Section | Niveau de dommage | Types de dommage | Détails | Photo |
|---|---|---|---|---|
| Haut de portes - côté droit | Modéré | Égratignure(s) | | |

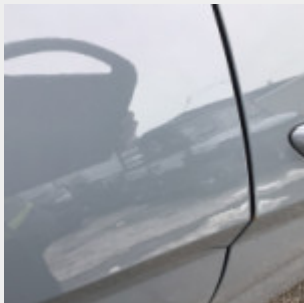
| Section | Niveau de dommage | Types de dommage | Détails | Photo |
|---|---|---|---|---|
| Porte arrière droite (section principale) | Mineur | Égratignure(s) | | |

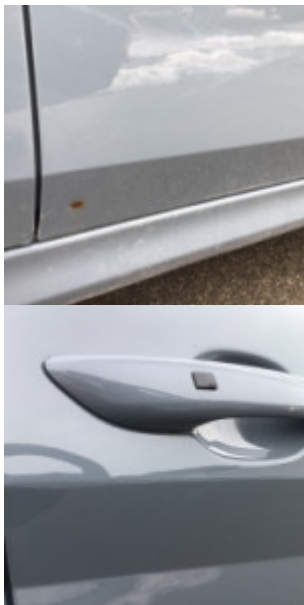
| Section | Niveau de dommage | Types de dommage | Détails | Photo |
|---|---|---|---|---|
| Porte avant droite (section principale) | Majeur | Éclat de peinture, Rouille | | |
