**Emplacement** BOISBRIAND  
**Type d'actif** Automobile  
**Marque / Modèle / Année** CHEVROLET EQUINOX PREMIER 2017  
**NIV** 2GNALDEK0H6158278  
**Odomètre** 124543 km  
**Nombre de clés** 1

**Rapport de dommages**

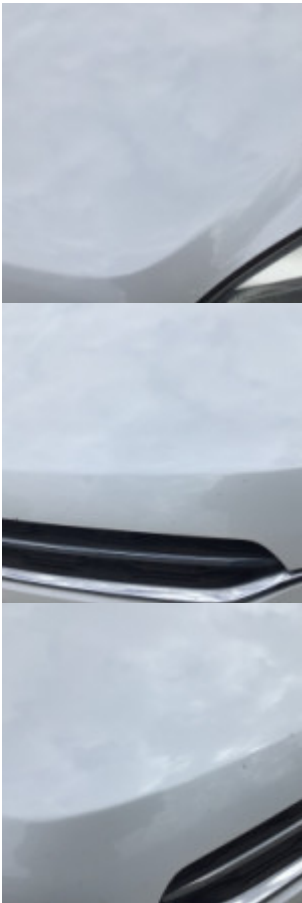
| Section | Niveau de dommage | Types de dommage | Détails | Photo |
|---|---|---|---|---|
| Capot (centre) | Majeur | Éclat de peinture | | |

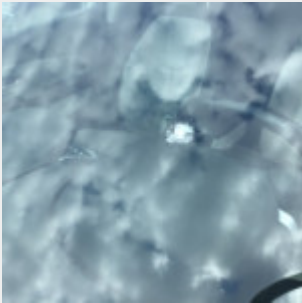
| Section | Niveau de dommage | Types de dommage | Détails | Photo |
|---|---|---|---|---|
| Pare-brise avant | Majeur | Bris, Besoin d'un remplacement | | |

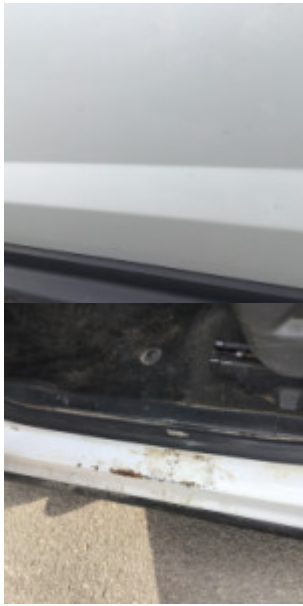
| Section | Niveau de dommage | Types de dommage | Détails | Photo |
|---|---|---|---|---|
| Porte avant gauche (section principale) | Mineur | Autre | poussières de freins et intérieur porte<br>frame<br>égratigner<br>majeures | |

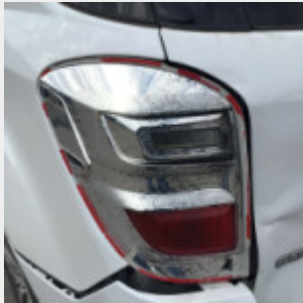
| Section | Niveau de dommage | Types de dommage | Détails | Photo |
|---|---|---|---|---|
| Feu arrière gauche | Majeur | Bris, Besoin d'un remplacement | | |

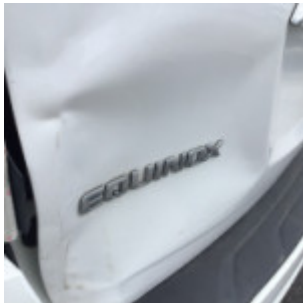
| Section | Niveau de dommage | Types de dommage | Détails | Photo |
|---|---|---|---|---|
| Arrière | Majeur | Bosse(s), Besoin d'un remplacement | | |

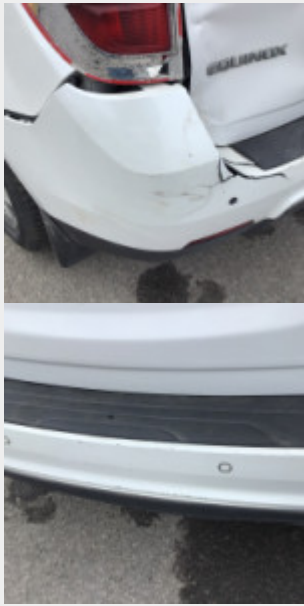
| Section | Niveau de dommage | Types de dommage | Détails | Photo |
|---|---|---|---|---|
| Pare-chocs arrière | Majeur | Bris, Besoin d'un remplacement, Éclat de peinture, Égratignure(s) | | |

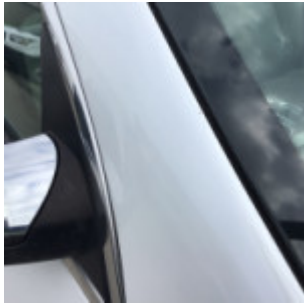
| Section | Niveau de dommage | Types de dommage | Détails | Photo |
|---|---|---|---|---|
| Haut de portes - côté droit | Mineur | Éclat de peinture | | |

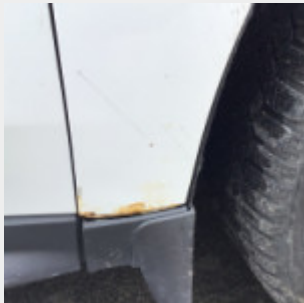
| Section | Niveau de dommage | Types de dommage | Détails | Photo |
|---|---|---|---|---|
| Aile avant droite | Majeur | Rouille | | |
