**Emplacement** BOISBRIAND  
**Type d'actif** Automobile  
**Marque / Modèle / Année** HONDA CIVIC LX 2020  
**NIV** 2HGFC2F59LH017820  
**Odomètre** 100301 km  
**Nombre de clés** 2

**Rapport de dommages**

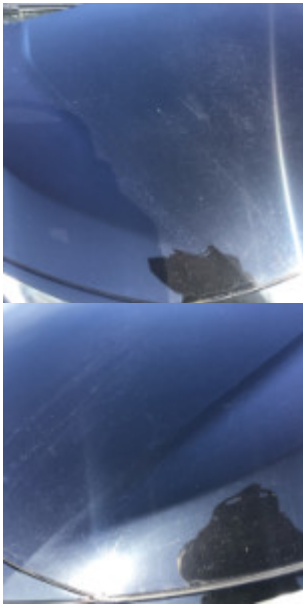
| Section | Niveau de dommage | Types de dommage | Détails | Photo |
|---|---|---|---|---|
| Capot (centre) | Majeur | Éclat de peinture | | |

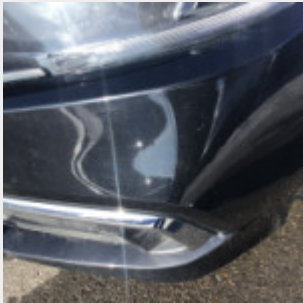
| Section | Niveau de dommage | Types de dommage | Détails | Photo |
|---|---|---|---|---|
| Pare-chocs avant | Majeur | Égratignure(s) | | |

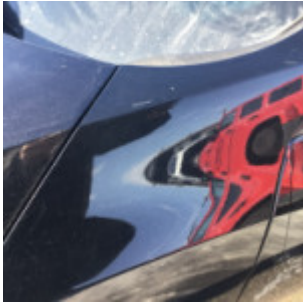
| Section | Niveau de dommage | Types de dommage | Détails | Photo |
|---|---|---|---|---|
| Aile avant gauche | Majeur | Égratignure(s) | | |

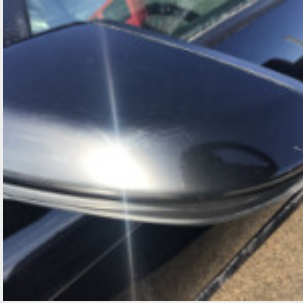
| Section | Niveau de dommage | Types de dommage | Détails | Photo |
|---|---|---|---|---|
| Rétroviseur gauche | Majeur | Égratignure(s) | | |

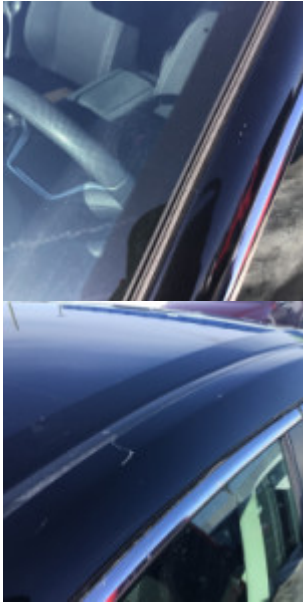
| Section | Niveau de dommage | Types de dommage | Détails | Photo |
|---|---|---|---|---|
| Haut des portes - côté gauche | Majeur | Éclat de peinture, Égratignure(s) | | |

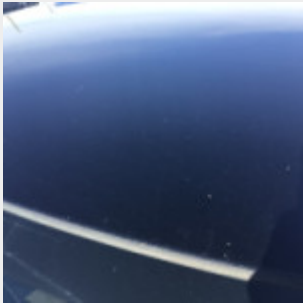
| Section | Niveau de dommage | Types de dommage | Détails | Photo |
|---|---|---|---|---|
| Toît | Majeur | Éclat de peinture | | |

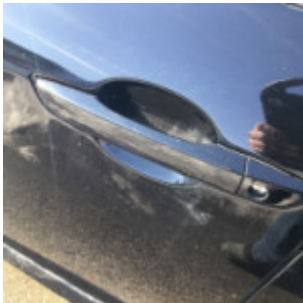
| Section | Niveau de dommage | Types de dommage | Détails | Photo |
|---|---|---|---|---|
| Porte avant gauche (section principale) | Mineur | Égratignure(s) | | |

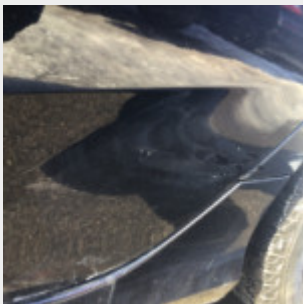
| Section | Niveau de dommage | Types de dommage | Détails | Photo |
|---|---|---|---|---|
| Porte arrière gauche (section principale) | Majeur | Éclat de peinture | | |

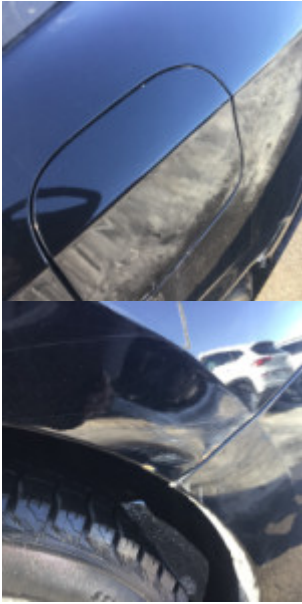
| Section | Niveau de dommage | Types de dommage | Détails | Photo |
|---|---|---|---|---|
| Aile arrière gauche | Majeur | Égratignure(s) | | |

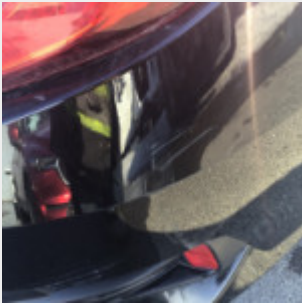
| Section | Niveau de dommage | Types de dommage | Détails | Photo |
|---|---|---|---|---|
| Pare-chocs arrière | Majeur | Égratignure(s) | | |

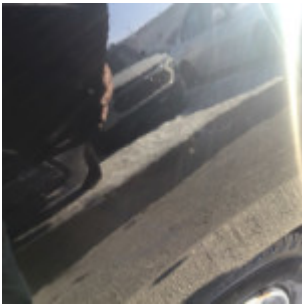
| Section | Niveau de dommage | Types de dommage | Détails | Photo |
|---|---|---|---|---|
| Aile arrière droite | Modéré | Égratignure(s) | | |

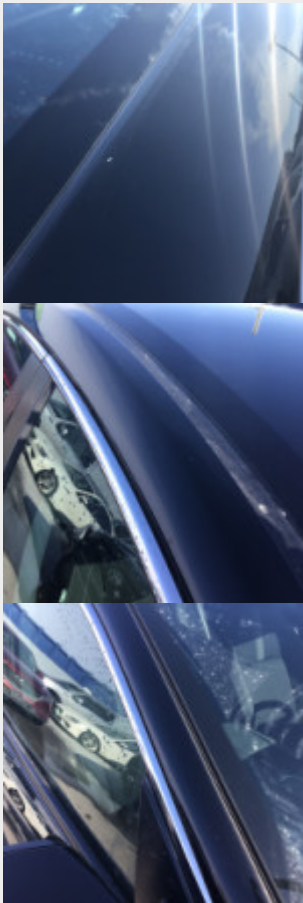
| Section | Niveau de dommage | Types de dommage | Détails | Photo |
|---|---|---|---|---|
| Haut de portes - côté droit | Majeur | Éclat de peinture | | |

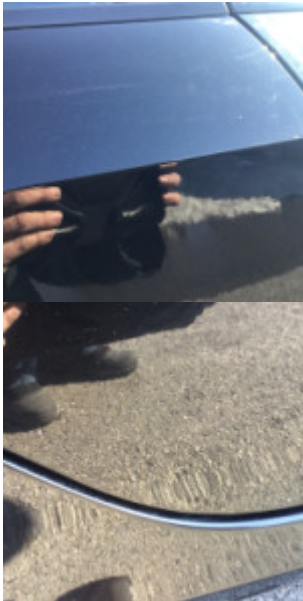
| Section | Niveau de dommage | Types de dommage | Détails | Photo |
|---|---|---|---|---|
| Porte arrière droite (section principale) | Mineur | Éclat de peinture, Égratignure(s) | | |

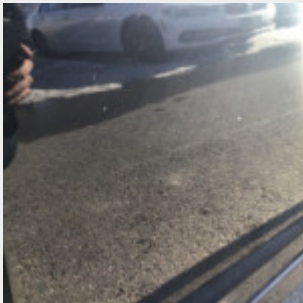
| Section | Niveau de dommage | Types de dommage | Détails | Photo |
|---|---|---|---|---|
| Porte avant droite (section principale) | Majeur | Éclat de peinture | | |

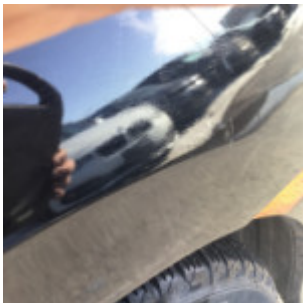
| Section | Niveau de dommage | Types de dommage | Détails | Photo |
|---|---|---|---|---|
| Aile avant droite | Modéré | Égratignure(s) | | |
