Emplacement	LÉVIS
Type d'actif	Automobile
Marque / Modèle / Année	DODGE HORNET R/T PHEV 2024
NIV	ZACPDFCW8R3A22784
Odomètre	32611 km
Nombre de clés	1

Rapport de dommages

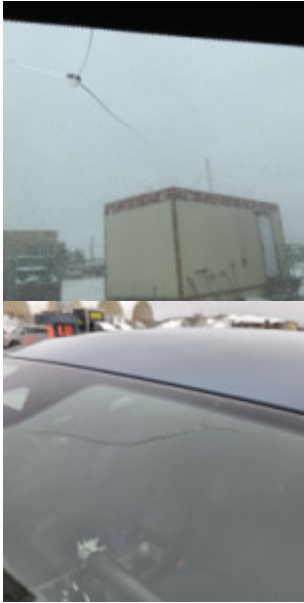
Section	Niveau de dommage	Types de dommage	Détails	Photo
Pare-brise avant	Modéré	Cassure

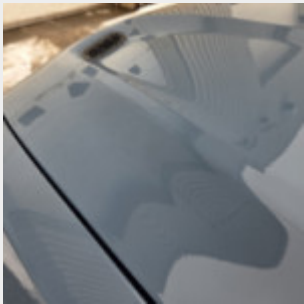
Capot (côté aile gauche)	Mineur	Égratignure(s)

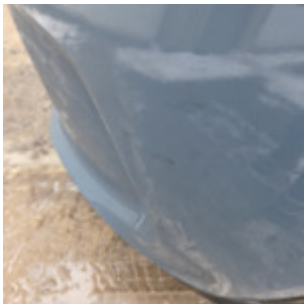
Pare-chocs avant	Mineur	Égratignure(s)

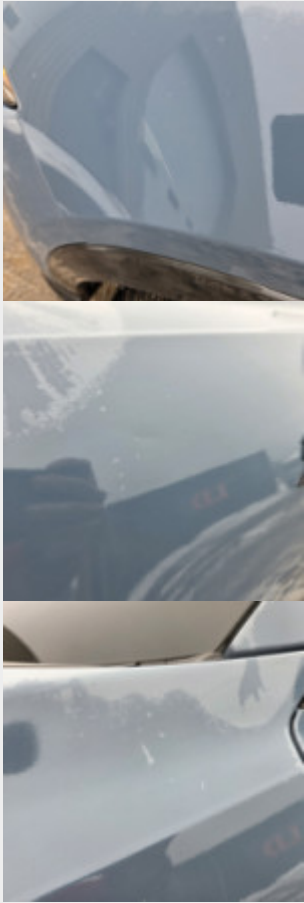
Section	Niveau de dommage	Types de dommage	Détails	Photo
Aile avant gauche	Modéré	Bosse(s), Éclat de peinture, Égratignure(s)

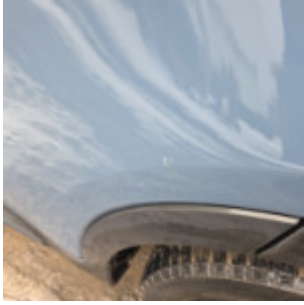
Porte arrière gauche (section principale)	Mineur	Égratignure(s)

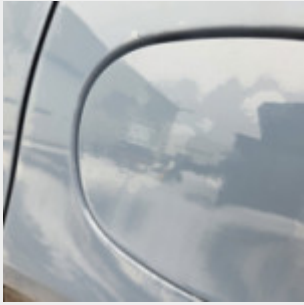
Condition	plusieurs égratignures et éclats de peinture, quelques bosses, pare-brise craqué, intérieur taché. Mécanisme pour la trappe à recharge coté gauche brisé, doit ouvrir avec quelque chose d'autre
Moteur lors du démarrage	Fonctionnel
Restrictions pour être apte à rouler	-
Moteur	4 cylindres
Carburant	Hybride
Portes	5 portes
Transmission	Automatique
Entraînement	Traction intégrale (AWD)
Électrique	Miroirs, Portes, Vitres, Sièges
Chauffant	Sièges, Volant
Technologie	Bluetooth, Caméra de recul, Capteur de recul, Régulateur de vitesse (cruise control), Démarreur à distance
Toît	-
Intérieur	Cuir
Extérieur	Vitres teintées
Pneus	Hiver, Mags
Climatisation	Air climatisé

Aile arrière gauche	Majeur	Bris, Autre, Égratignure(s)	mécanisme pour ouvrir la trappe brisé.

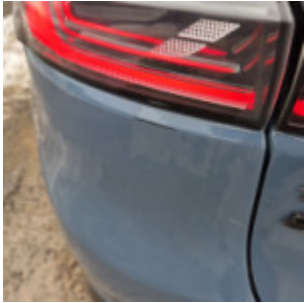
Section	Niveau de dommage	Types de dommage	Détails	Photo
Pare-chocs arrière	Mineur	Égratignure(s)

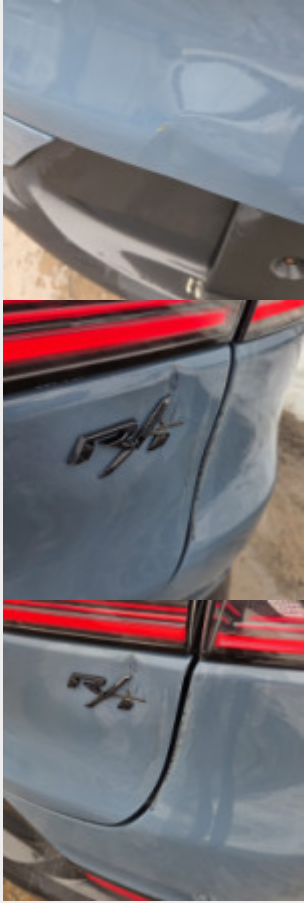
Arrière	Modéré	Bris, Bosse(s), Égratignure(s)

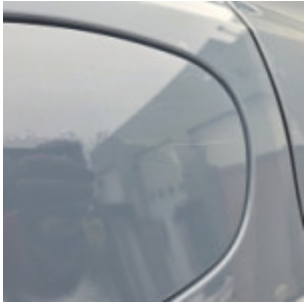
Aile arrière droite	Mineur	Égratignure(s)
