**Emplacement** LÉVIS  
**Type d'actif** Automobile  
**Marque / Modèle / Année** BMW X1 XDRIVE28I 2023  
**NIV** WBX73EF05P5X21389  
**Odomètre** 70830 km  
**Nombre de clés** 2

## Rapport de dommages

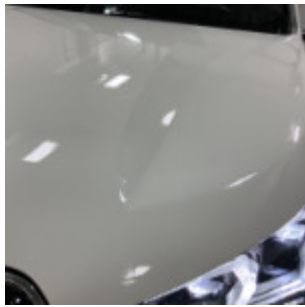
| Section | Niveau de dommage | Types de dommage | Détails | Photo |
|---|---|---|---|---|
| Capot (côté aile gauche) | Mineur | Éclat de peinture, Égratignure(s) | | |

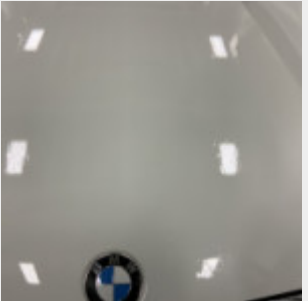
| Section | Niveau de dommage | Types de dommage | Détails | Photo |
|---|---|---|---|---|
| Capot (centre) | Mineur | Éclat de peinture, Égratignure(s) | | |

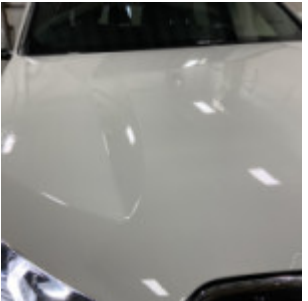
| Section | Niveau de dommage | Types de dommage | Détails | Photo |
|---|---|---|---|---|
| Capot (côté aile droite) | Mineur | Éclat de peinture, Égratignure(s) | | |

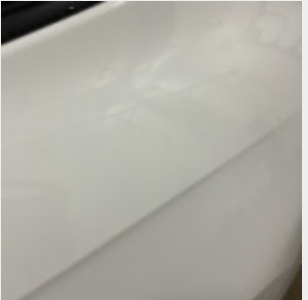
| Section | Niveau de dommage | Types de dommage | Détails | Photo |
|---|---|---|---|---|
| Aile arrière gauche | Mineur | Égratignure(s) | | |

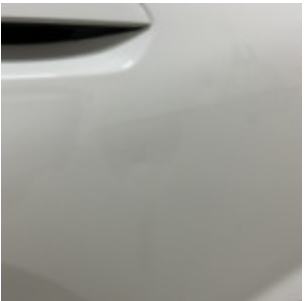
| Section | Niveau de dommage | Types de dommage | Détails | Photo |
|---|---|---|---|---|
| Porte arrière droite (section principale) | Modéré | Bosse(s) | | |
