**Emplacement** BOISBRIAND  
**Type d'actif** Automobile  
**Marque / Modèle / Année** NISSAN KICKS SR 2021  
**NIV** 3N1CP5DV4ML562099  
**Odomètre** 27682 km  
**Nombre de clés** 2

**Rapport de dommages**

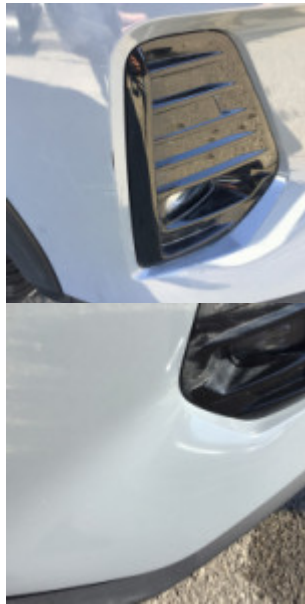
| Section | Niveau de dommage | Types de dommage | Détails | Photo |
|---|---|---|---|---|
| Pare-chocs avant | Majeur | Éclat de peinture, Égratignure(s) | | |

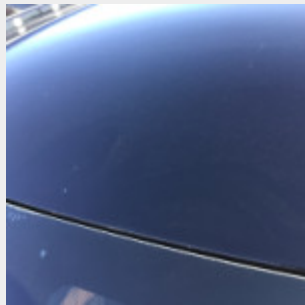
| Section | Niveau de dommage | Types de dommage | Détails | Photo |
|---|---|---|---|---|
| Toît | Modéré | Éclat de peinture | | |

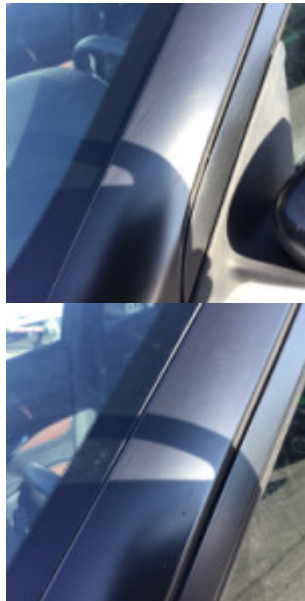
| Section | Niveau de dommage | Types de dommage | Détails | Photo |
|---|---|---|---|---|
| Haut des portes - côté gauche | Modéré | Égratignure(s) | | |

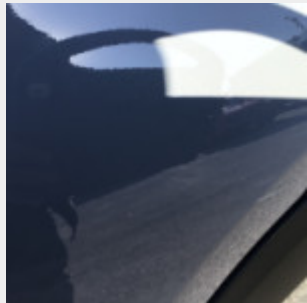
| Section | Niveau de dommage | Types de dommage | Détails | Photo |
|---|---|---|---|---|
| Porte avant gauche (section principale) | Modéré | Égratignure(s) | | |

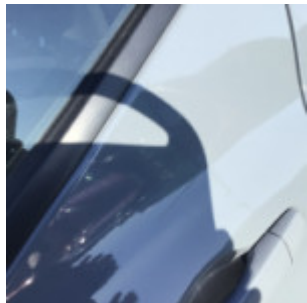
| Section | Niveau de dommage | Types de dommage | Détails | Photo |
|---|---|---|---|---|
| Porte arrière gauche (section principale) | Mineur | Égratignure(s) | | |

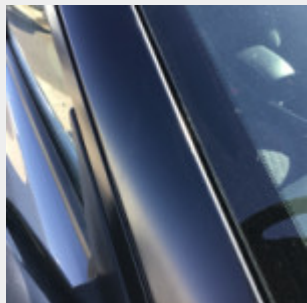
| Section | Niveau de dommage | Types de dommage | Détails | Photo |
|---|---|---|---|---|
| Haut de portes - côté droit | Modéré | Éclat de peinture | | |

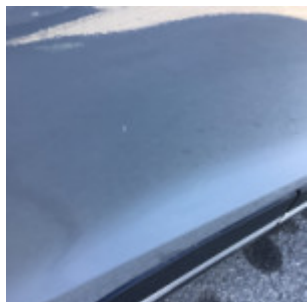
| Section | Niveau de dommage | Types de dommage | Détails | Photo |
|---|---|---|---|---|
| Porte arrière droite (section principale) | Majeur | Égratignure(s) | | |

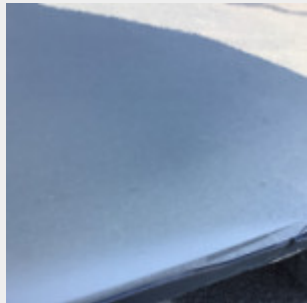
| Section | Niveau de dommage | Types de dommage | Détails | Photo |
|---|---|---|---|---|
| Porte avant droite (section principale) | Mineur | Égratignure(s) | | |

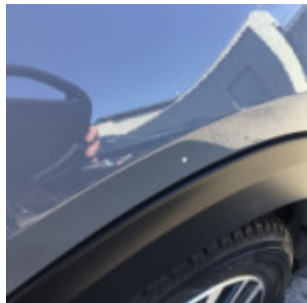
| Section | Niveau de dommage | Types de dommage | Détails | Photo |
|---|---|---|---|---|
| Aile avant droite | Majeur | Éclat de peinture | | |
