**Folio** 1157329  
**Emplacement** LÉVIS  
**Type d'actif** Automobile  
**Marque / Modèle / Année** MITSUBISHI ECLIPSE CROSS GT 2023  
**NIV** JA4ATVAAXPZ607510  
**Odomètre** 54893 km  
**Nombre de clés** 1

**Rapport de dommages**

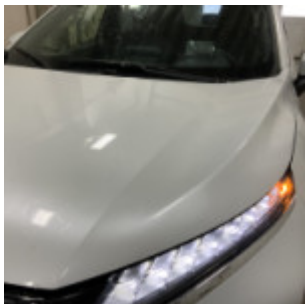
| Section | Niveau de dommage | Types de dommage | Détails | Photo |
|---|---|---|---|---|
| Capot (côté aile gauche) | Mineur | Éclat de peinture, Égratignure(s) | | |

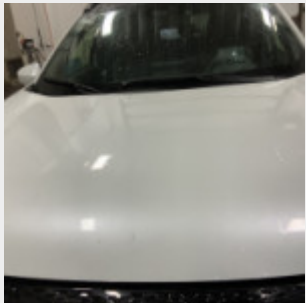
| Section | Niveau de dommage | Types de dommage | Détails | Photo |
|---|---|---|---|---|
| Capot (centre) | Mineur | Éclat de peinture, Égratignure(s) | | |

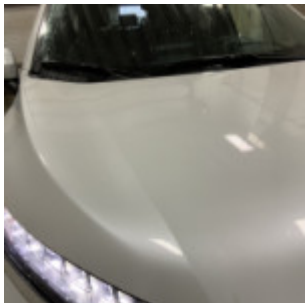
| Section | Niveau de dommage | Types de dommage | Détails | Photo |
|---|---|---|---|---|
| Capot (côté aile droite) | Mineur | Éclat de peinture, Égratignure(s) | | |
