**Emplacement** LÉVIS  
**Type d'actif** Automobile  
**Marque / Modèle / Année** MAZDA CX-5 GX 2019  
**NIV** JM3KFABL0K0579442  
**Odomètre** 67739 km  
**Nombre de clés** 2

**Rapport de dommages**

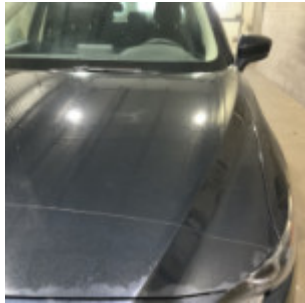
| Section | Niveau de dommage | Types de dommage | Détails | Photo |
|---|---|---|---|---|
| Capot (côté aile gauche) | Mineur | Éclat de peinture,<br>Égratignure(s) | | |

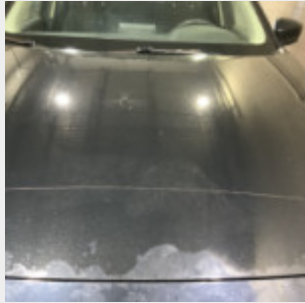
| Section | Niveau de dommage | Types de dommage | Détails | Photo |
|---|---|---|---|---|
| Capot (centre) | Modéré | Éclat de peinture, Égratignure(s) | | |

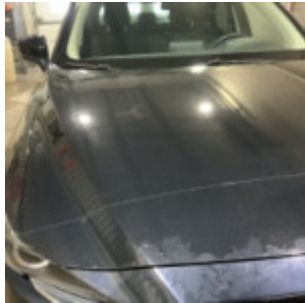
| Section | Niveau de dommage | Types de dommage | Détails | Photo |
|---|---|---|---|---|
| Capot (côté aile droite) | Mineur | Éclat de peinture, Égratignure(s) | | |

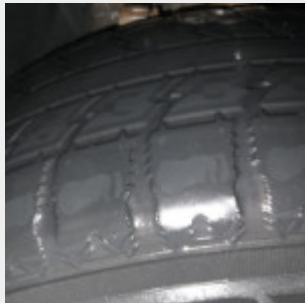
| Section | Niveau de dommage | Types de dommage | Détails | Photo |
|---|---|---|---|---|
| Pneu avant droit | Modéré | Usure excessive | | |

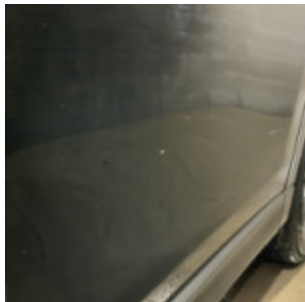
| Section | Niveau de dommage | Types de dommage | Détails | Photo |
|---|---|---|---|---|
| Porte arrière gauche (section principale) | Mineur | Éclat de peinture | | |

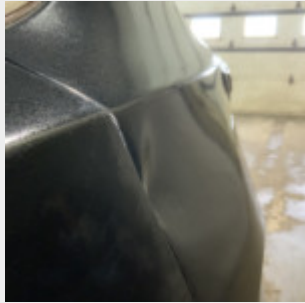
| Section | Niveau de dommage | Types de dommage | Détails | Photo |
|---|---|---|---|---|
| Aile arrière gauche | Modéré | Bosse(s) | | |

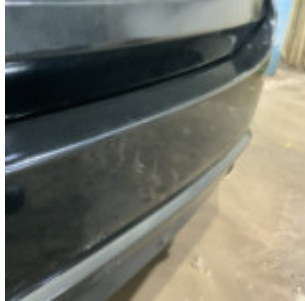
| Section | Niveau de dommage | Types de dommage | Détails | Photo |
|---|---|---|---|---|
| Pare-chocs arrière | Mineur | Égratignure(s) | | |

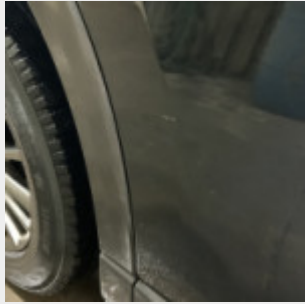
| Section | Niveau de dommage | Types de dommage | Détails | Photo |
|---|---|---|---|---|
| Porte arrière droite (section principale) | Mineur | Égratignure(s) | | |

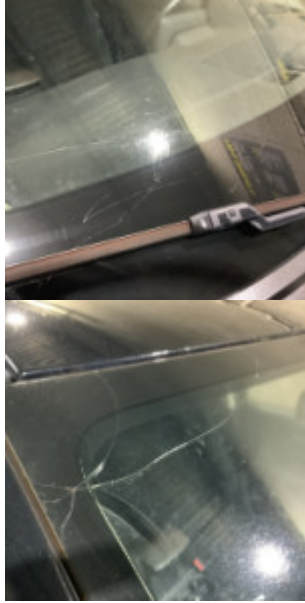
| Section | Niveau de dommage | Types de dommage | Détails | Photo |
|---|---|---|---|---|
| Pare-brise avant | Modéré | Bris, Égratignure(s) | | |

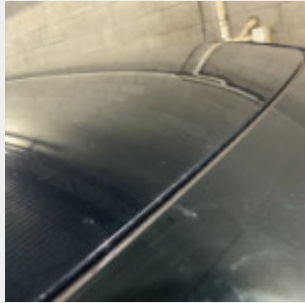
| Section | Niveau de dommage | Types de dommage | Détails | Photo |
|---|---|---|---|---|
| Toît | Modéré | Rouille | | |
