**Folio** 1169441  
**Emplacement** BOISBRIAND  
**Type d'actif** Automobile  
**Marque / Modèle / Année** HYUNDAI SANTA FE ULTIMATE 2019  
**NIV** 5NMS5CAA0KH015684  
**Odomètre** 67268 km  
**Nombre de clés** 2

**Rapport de dommages**

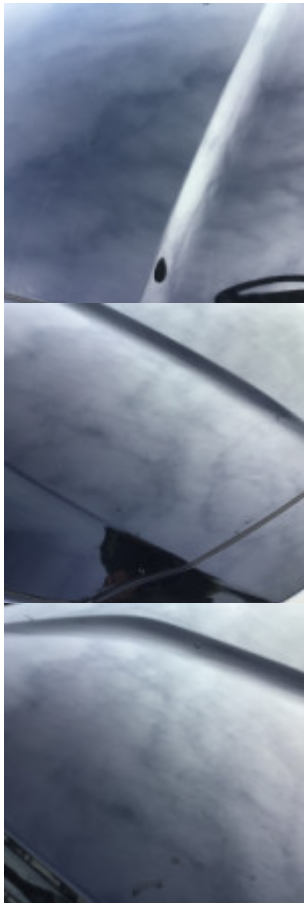
| Section | Niveau de dommage | Types de dommage | Détails | Photo |
|---|---|---|---|---|
| Capot (centre) | Majeur | Éclat de peinture, Égratignure(s) | | |

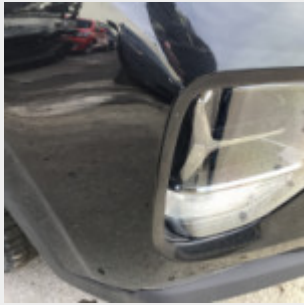
| Section | Niveau de dommage | Types de dommage | Détails | Photo |
|---|---|---|---|---|
| Pare-chocs avant | Mineur | Éclat de peinture | | |

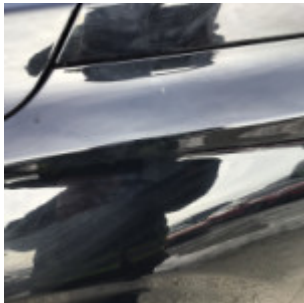
| Section | Niveau de dommage | Types de dommage | Détails | Photo |
|---|---|---|---|---|
| Aile avant gauche | Majeur | Éclat de peinture | | |

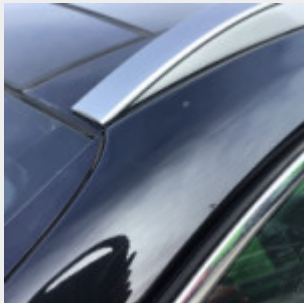
| Section | Niveau de dommage | Types de dommage | Détails | Photo |
|---|---|---|---|---|
| Haut des portes - côté gauche | Majeur | Éclat de peinture | | |

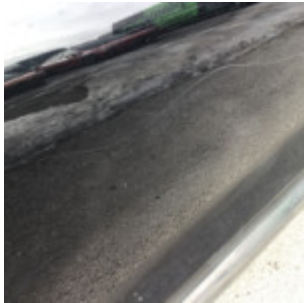
| Section | Niveau de dommage | Types de dommage | Détails | Photo |
|---|---|---|---|---|
| Porte avant gauche (section principale) | Majeur | Égratignure(s) | | |

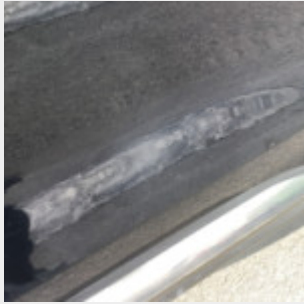
| Section | Niveau de dommage | Types de dommage | Détails | Photo |
|---|---|---|---|---|
| Porte arrière gauche (section principale) | Modéré | Éclat de peinture, Égratignure(s) | | |

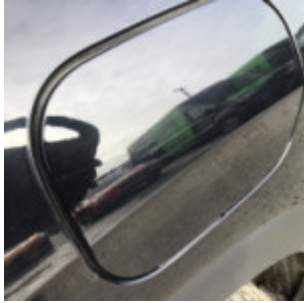
| Section | Niveau de dommage | Types de dommage | Détails | Photo |
|---|---|---|---|---|
| Aile arrière gauche | Mineur | Égratignure(s) | | |

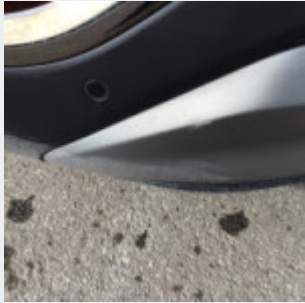
| Section | Niveau de dommage | Types de dommage | Détails | Photo |
|---|---|---|---|---|
| Pare-chocs arrière | Modéré | Égratignure(s) | | |
