**Emplacement** BOISBRIAND  
**Type d'actif** Automobile  
**Marque / Modèle / Année** VOLKSWAGEN GOLF GTI BASE 2019  
**NIV** 3VW5T7AUXKM016209  
**Odomètre** 112400 km  
**Nombre de clés** 2

**Rapport de dommages**

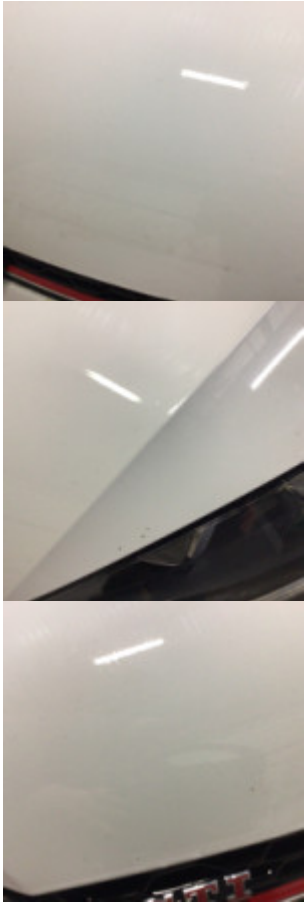
| Section | Niveau de dommage | Types de dommage | Détails | Photo |
|---|---|---|---|---|
| Capot (centre) | Majeur | Éclat de peinture | | |

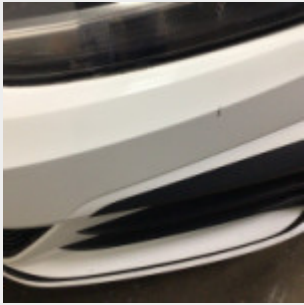
| Section | Niveau de dommage | Types de dommage | Détails | Photo |
|---|---|---|---|---|
| Pare-chocs avant | Majeur | Égratignure(s) | | |

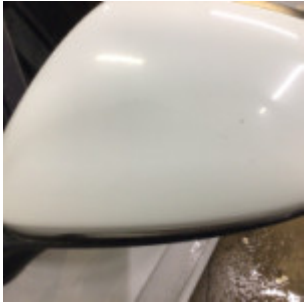
| Section | Niveau de dommage | Types de dommage | Détails | Photo |
|---|---|---|---|---|
| Rétroviseur gauche | Modéré | Éclat de peinture | | |

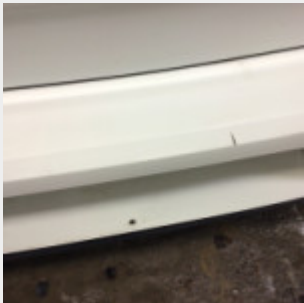
| Section | Niveau de dommage | Types de dommage | Détails | Photo |
|---|---|---|---|---|
| Pare-chocs arrière | Majeur | Égratignure(s) | | |

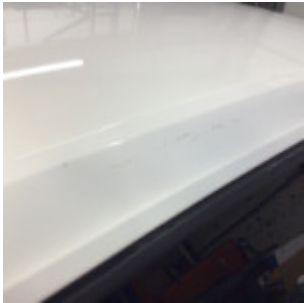
| Section | Niveau de dommage | Types de dommage | Détails | Photo |
|---|---|---|---|---|
| Haut des portes - côté gauche | Mineur | Égratignure(s) | | |

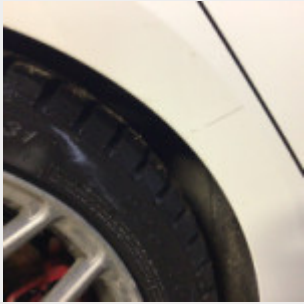
| Section | Niveau de dommage | Types de dommage | Détails | Photo |
|---|---|---|---|---|
| Aile avant gauche | Mineur | Égratignure(s) | | |

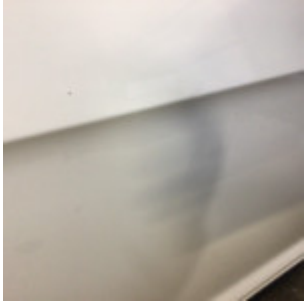
| Section | Niveau de dommage | Types de dommage | Détails | Photo |
|---|---|---|---|---|
| Porte arrière droite (section principale) | Modéré | Éclat de peinture | | |
