<b>Emplacement</b>	LÉVIS
<b>Type d'actif</b>	Pickup ou VUS gros format
<b>Marque / Modèle / Année</b>	CHEVROLET COLORADO WORK TRUCK 2019
<b>NIV</b>	1GCGTBEN0K1149771
<b>Odomètre</b>	221522 km
<b>Nombre de clés</b>	2

**Rapport de dommages**

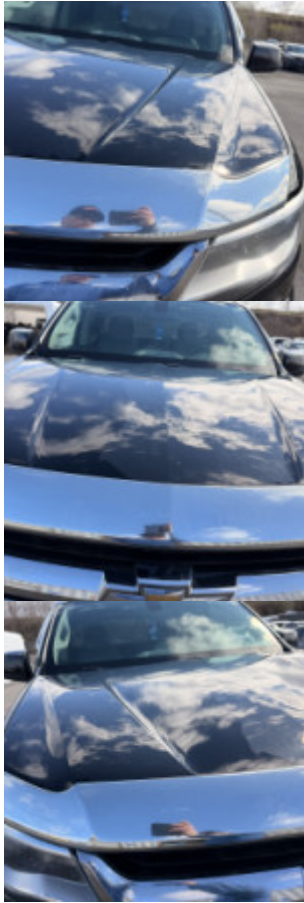
Section	Niveau de dommage	Types de dommage	Détails	Photo
Capot	Mineur	Éclat de peinture, Égratignure(s)

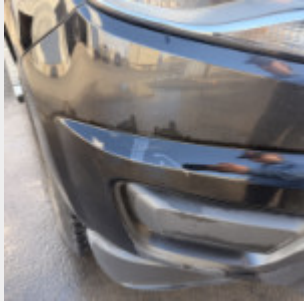
Pare-chocs avant	Mineur	Égratignure(s)

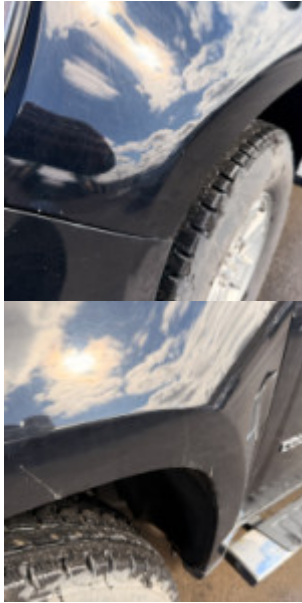
Section	Niveau de dommage	Types de dommage	Détails	Photo
Aile gauche avant	Modéré	Rouille, Égratignure(s)

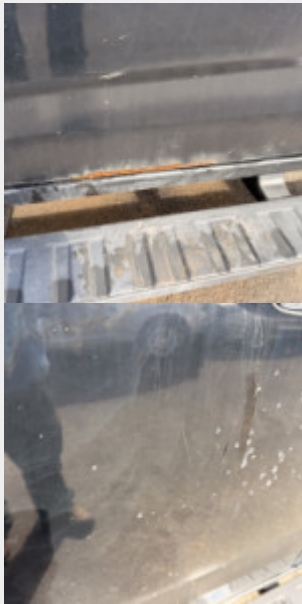
Porte avant gauche	Modéré	Éclat de peinture, Rouille, Égratignure(s)

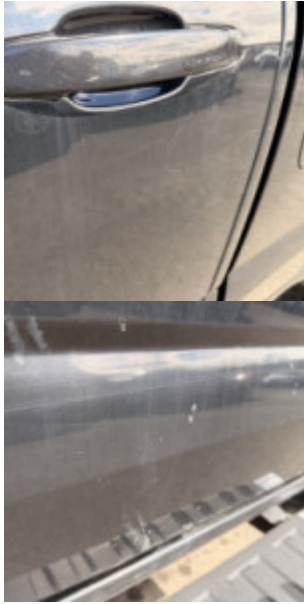
Section	Niveau de dommage	Types de dommage	Détails	Photo
Porte arrière gauche	Mineur	Éclat de peinture, Égratignure(s)
