| <b>Emplacement</b> | LÉVIS |
| <b>Marque / Modèle / Année</b> | SUBARU OUTBACK ONYX 2024 |

## Rapport de dommages

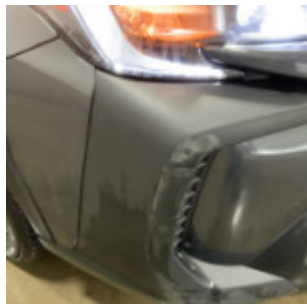
| Section | Niveau de dommage | Types de dommage | Détails | Photo |
|---|---|---|---|---|
| Pare-chocs avant | Modéré | Égratignure(s) | | |
