| <b>Folio</b> | 1059033 |
| <b>Type d'actif</b> | Motoneige |
| <b>Marque / Modèle / Année</b> | SKIDOO RENEGADE X-RS 900 ACE TURBO 2021 |

**Rapport de dommages**

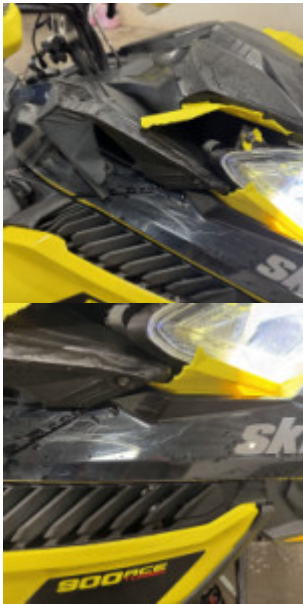
| Section | Niveau de dommage | Types de dommage | Détails | Photo |
|---|---|---|---|---|
| Capot | Majeur | Bris, Besoin d'un remplacement, Égratignure(s) | | |

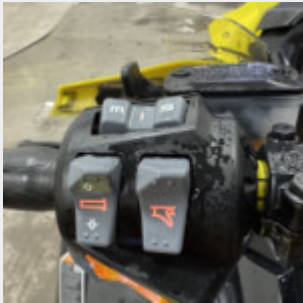
| Section | Niveau de dommage | Types de dommage | Détails | Photo |
|---|---|---|---|---|
| Poignées | Modéré | Bris, Autre | commande pour changer le trip non fonctionnel | |

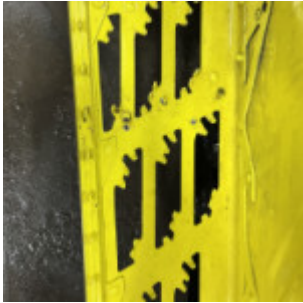
| Section | Niveau de dommage | Types de dommage | Détails | Photo |
|---|---|---|---|---|
| Châssis | Mineur | Égratignure(s) | | |

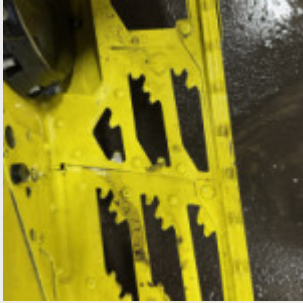
| Section | Niveau de dommage | Types de dommage | Détails | Photo |
|---|---|---|---|---|
| Châssis | Mineur | Égratignure(s) | | |

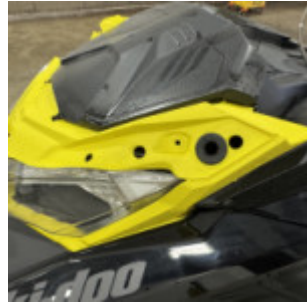
| Section | Niveau de<br>dommage | Types de dommage | Détails | Photo |
|---|---|---|---|---|
| Pare-brise | Majeur | Manquant, Besoin d'un<br>remplacement | | |
