| <b>Emplacement</b> | BOISBRIAND |
| <b>Marque / Modèle / Année</b> | FORD ESCAPE PHEV 2023 |

**Rapport de dommages**

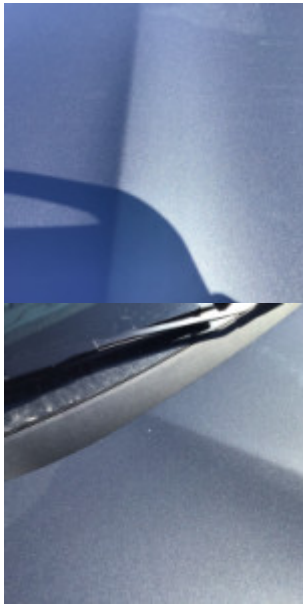
| Section | Niveau de dommage | Types de dommage | Détails | Photo |
|---|---|---|---|---|
| Capot (centre) | Majeur | Éclat de peinture | | |

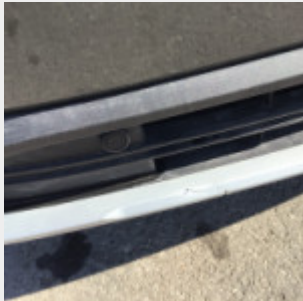
| Section | Niveau de dommage | Types de dommage | Détails | Photo |
|---|---|---|---|---|
| Pare-chocs avant | Majeur | Égratignure(s) | | |

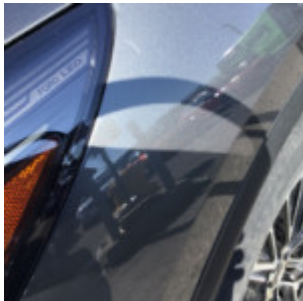
| Section | Niveau de dommage | Types de dommage | Détails | Photo |
|---|---|---|---|---|
| Aile avant gauche | Mineur | Égratignure(s) | | |

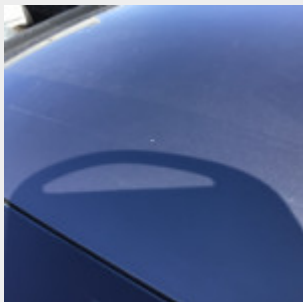
| Section | Niveau de dommage | Types de dommage | Détails | Photo |
|---|---|---|---|---|
| Toit | Majeur | Éclat de peinture | | |

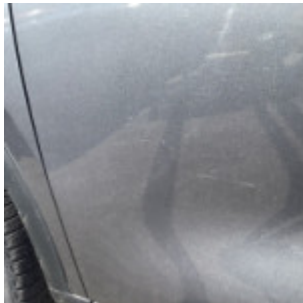
| Section | Niveau de dommage | Types de dommage | Détails | Photo |
|---|---|---|---|---|
| Porte avant gauche (section principale) | Modéré | Égratignure(s) | | |

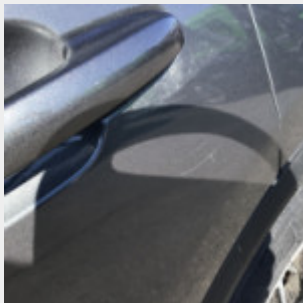
| Section | Niveau de dommage | Types de dommage | Détails | Photo |
|---|---|---|---|---|
| Porte arrière gauche (section principale) | Majeur | Égratignure(s) | | |

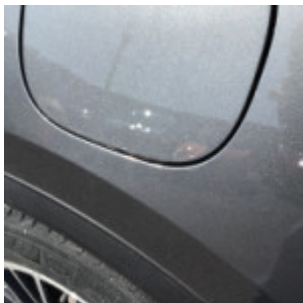
| Section | Niveau de dommage | Types de dommage | Détails | Photo |
|---|---|---|---|---|
| Aile arrière gauche | Mineur | Égratignure(s) | | |
