**Emplacement** BOISBRIAND  
**Type d'actif** Automobile  
**Marque / Modèle / Année** HONDA CIVIC EX 2023  
**NIV** 2HGFE2F36PH105612  
**Odomètre** 94643 km  
**Nombre de clés** 2

## Rapport de dommages

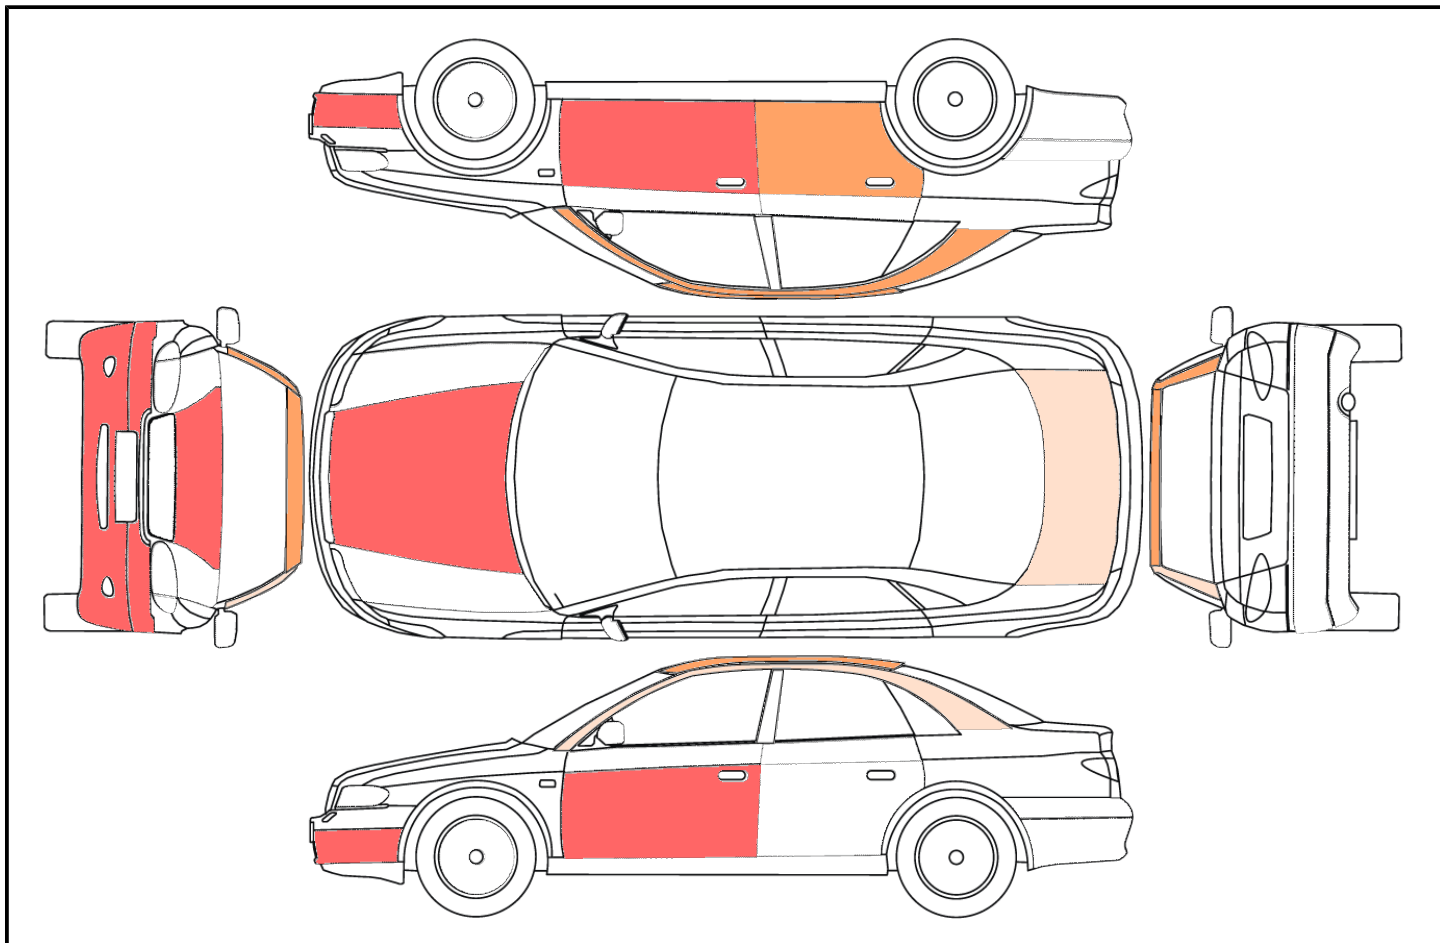
| Section | Niveau de dommage | Types de dommage | Détails | Photo |
|---|---|---|---|---|
| Capot (centre) | Majeur | Éclat de peinture | | |
| Pare-chocs avant | Majeur | Bris, Égratignure(s) | | |
| Toît | Modéré | Égratignure(s) | | |
| Porte avant gauche (section principale) | Majeur | Éclat de peinture, Retouche de peinture | | |
| Haut des portes - côté gauche | Mineur | Égratignure(s) | | |
| Valise | Mineur | Égratignure(s) | | |
| Aile arrière droite | Mineur | Égratignure(s) | | |
| Haut de portes - côté droit | Modéré | Égratignure(s) | | |
| Porte arrière droite (section principale) | Modéré | Égratignure(s) | | |
| Porte avant droite (section principale) | Majeur | Éclat de peinture, Égratignure(s) | | |
