**Emplacement** BOISBRIAND  
**Type d'actif** Automobile  
**Marque / Modèle / Année** PORSCHE MACAN S 2016  
**NIV** WP1AB2A54GLB51158  
**Odomètre** 157251 km  
**Nombre de clés** 1

**Rapport de dommages**

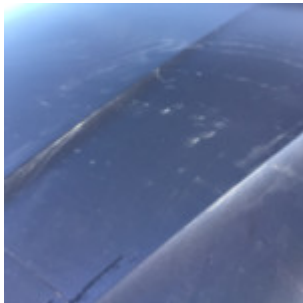
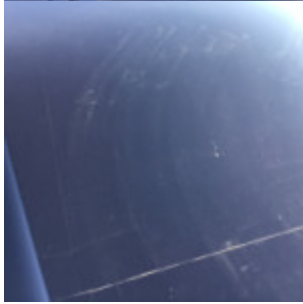
| Section | Niveau de dommage | Types de dommage | Détails | Photo |
|---|---|---|---|---|
| Capot (centre) | Majeur | Éclat de peinture, Égratignure(s) | | |

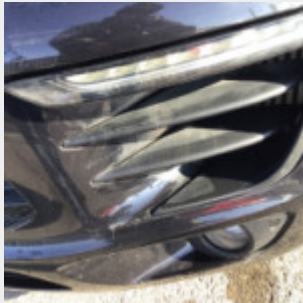
| Section | Niveau de dommage | Types de dommage | Détails | Photo |
|---|---|---|---|---|
| Pare-chocs avant | Modéré | Éclat de peinture | | |

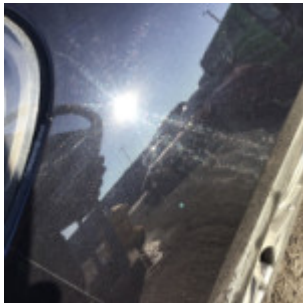
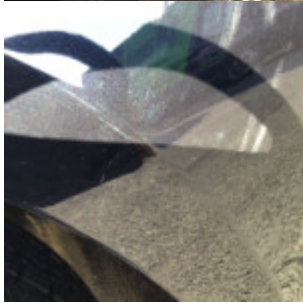
| Section | Niveau de dommage | Types de dommage | Détails | Photo |
|---|---|---|---|---|
| Aile avant gauche | Majeur | Égratignure(s) | | |

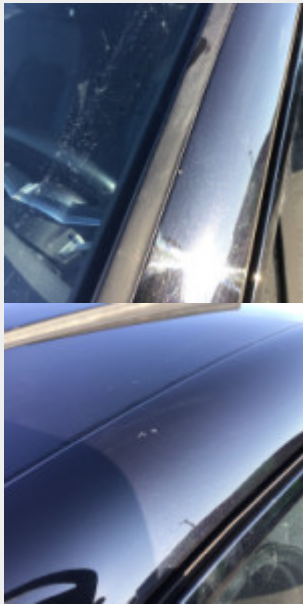
| Section | Niveau de dommage | Types de dommage | Détails | Photo |
|---|---|---|---|---|
| Haut des portes - côté gauche | Majeur | Éclat de peinture, Égratignure(s) | | |

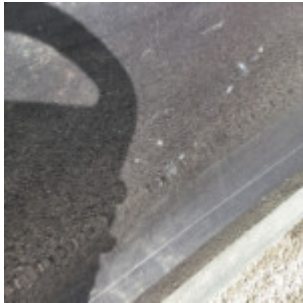
| Section | Niveau de dommage | Types de dommage | Détails | Photo |
|---|---|---|---|---|
| Porte avant gauche (section principale) | Mineur | Éclat de peinture, Égratignure(s) | | |

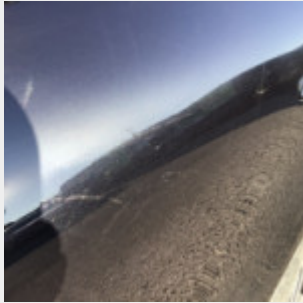
| Section | Niveau de dommage | Types de dommage | Détails | Photo |
|---|---|---|---|---|
| Porte arrière gauche (section principale) | Majeur | Égratignure(s) | | |

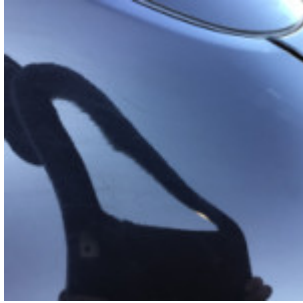
| Section | Niveau de dommage | Types de dommage | Détails | Photo |
|---|---|---|---|---|
| Aile arrière gauche | Mineur | Égratignure(s) | | |

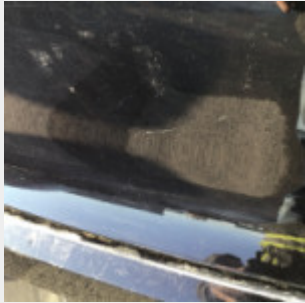
| Section | Niveau de dommage | Types de dommage | Détails | Photo |
|---|---|---|---|---|
| Arrière | Majeur | Égratignure(s) | | |

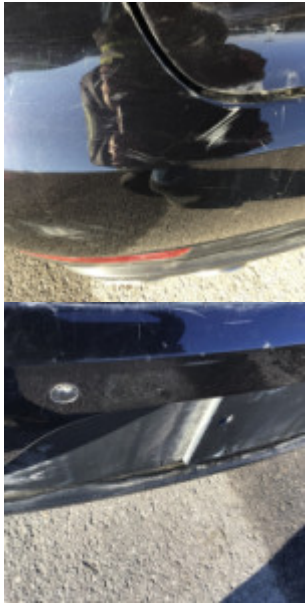
| Section | Niveau de dommage | Types de dommage | Détails | Photo |
|---|---|---|---|---|
| Pare-chocs arrière | Majeur | Égratignure(s) | | |

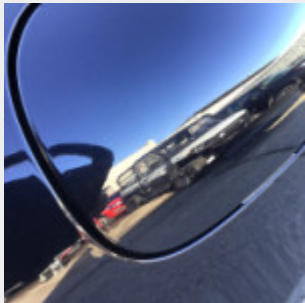
| Section | Niveau de dommage | Types de dommage | Détails | Photo |
|---|---|---|---|---|
| Aile arrière droite | Modéré | Égratignure(s) | | |

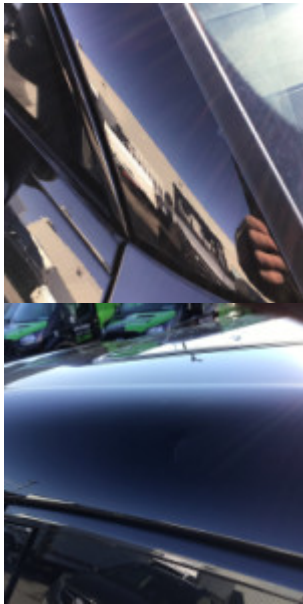
| Section | Niveau de dommage | Types de dommage | Détails | Photo |
|---|---|---|---|---|
| Haut de portes - côté droit | Modéré | Bosse(s), Éclat de peinture, Égratignure(s) | | |

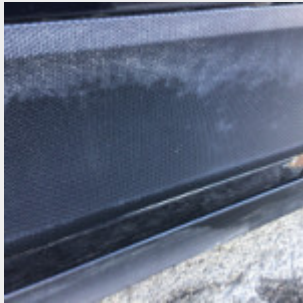
| Section | Niveau de dommage | Types de dommage | Détails | Photo |
|---|---|---|---|---|
| Porte arrière droite (section principale) | Majeur | Rouille | | |

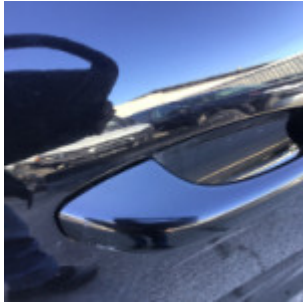
| Section | Niveau de dommage | Types de dommage | Détails | Photo |
|---|---|---|---|---|
| Porte avant droite (section principale) | Modéré | Égratignure(s) | | |
