| <b>Marque / Modèle / Année</b> | HYUNDAI VENUE ESSENTIAL 2021 |
| <b>NIV</b> | KMHRB8A38MU110331 |

**Rapport de dommages**

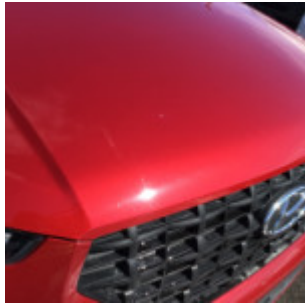
| Section | Niveau de dommage | Types de dommage | Détails | Photo |
|---|---|---|---|---|
| Capot (centre) | Mineur | Éclat de peinture | | |

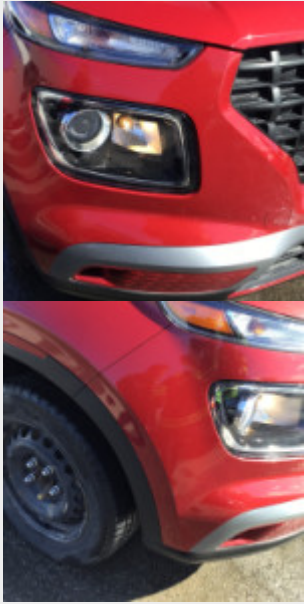
| Section | Niveau de dommage | Types de dommage | Détails | Photo |
|---|---|---|---|---|
| Pare-chocs avant | Mineur | Éclat de peinture | | |

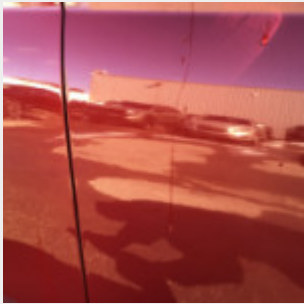
| Section | Niveau de dommage | Types de dommage | Détails | Photo |
|---|---|---|---|---|
| Porte avant droite (section principale) | Mineur | Éclat de peinture, Égratignure(s) | | |

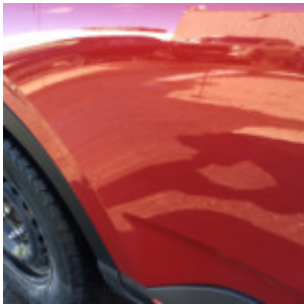
| Section | Niveau de dommage | Types de dommage | Détails | Photo |
|---|---|---|---|---|
| Porte arrière droite (section principale) | Modéré | Bosse(s), Égratignure(s) | | |

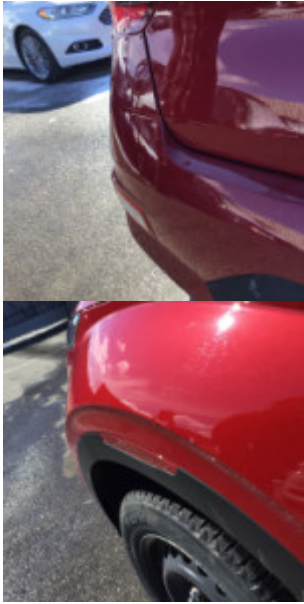
| Section | Niveau de dommage | Types de dommage | Détails | Photo |
|---|---|---|---|---|
| Pare-chocs arrière | Mineur | Égratignure(s) | | |

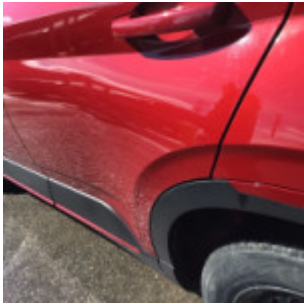
| Section | Niveau de dommage | Types de dommage | Détails | Photo |
|---|---|---|---|---|
| Porte arrière gauche (section principale) | Mineur | Bosse(s), Égratignure(s) | | |

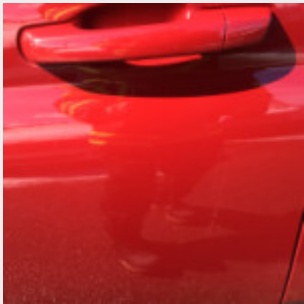
| Section | Niveau de dommage | Types de dommage | Détails | Photo |
|---|---|---|---|---|
| Porte avant gauche (section principale) | Modéré | Égratignure(s) | | |

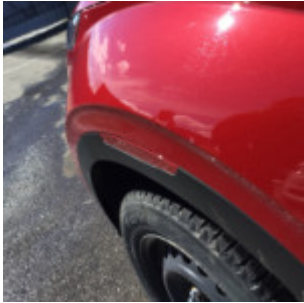
| Section | Niveau de dommage | Types de dommage | Détails | Photo |
|---|---|---|---|---|
| Aile avant gauche | Mineur | Bosse(s), Éclat de peinture | | |
