<b>Emplacement</b>	LÉVIS
<b>Type d'actif</b>	Automobile
<b>Marque / Modèle / Année</b>	HYUNDAI ELANTRA 2016
<b>NIV</b>	KMHDH4AE6GU494634
<b>Odomètre</b>	133958 km
<b>Nombre de clés</b>	2

**Rapport de dommages**

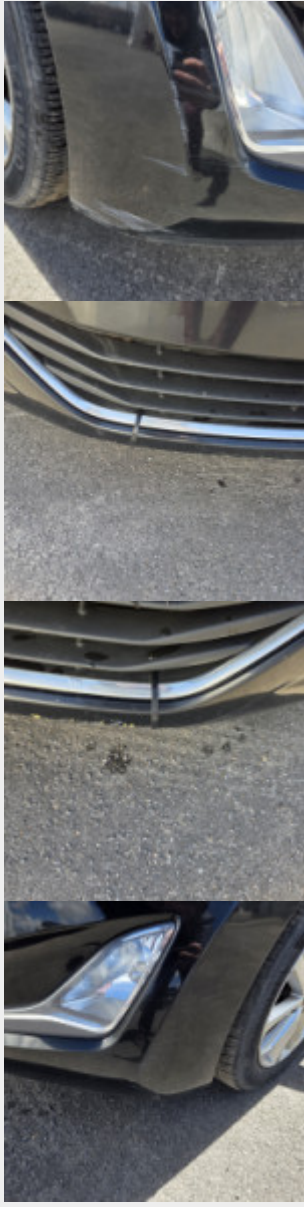
Section	Niveau de dommage	Types de dommage	Détails	Photo
Pare-chocs avant	Modéré	Bris, Égratignure(s)

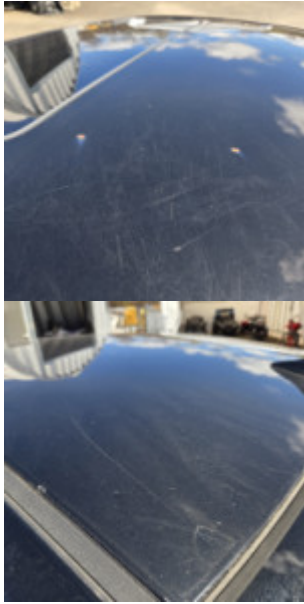
Section	Niveau de dommage	Types de dommage	Détails	Photo
Toît	Modéré	Bosse(s), Rouille

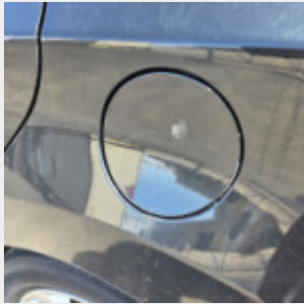
Aile arrière gauche	Mineur	Éclat de peinture, Égratignure(s)

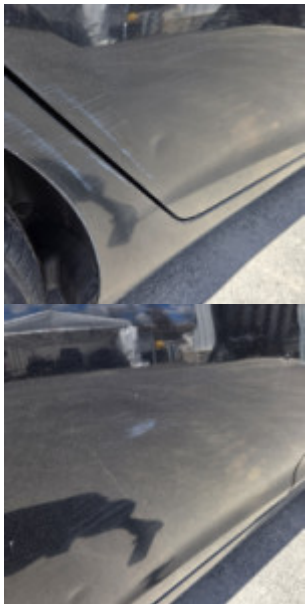
Section	Niveau de dommage	Types de dommage	Détails	Photo
Arrière	Majeur	Rouille, Égratignure(s)		 
Aile arrière droite	Modéré	Égratignure(s)		 
Porte arrière droite (section principale)	Modéré	Bosse(s), Égratignure(s)
