Emplacement BOISBRIAND
Type d'actif Automobile
Marque / Modèle / Année HYUNDAI SANTA FE SPORT 2016
NIV 5XYZUDLBXGG370361
Odomètre 233990 km
Nombre de clés 1

Rapport de dommages

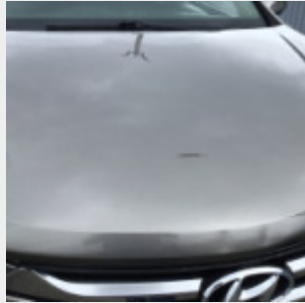
Section	Niveau de dommage	Types de dommage	Détails	Photo
Capot (centre)	Majeur	Bosse(s), Éclat de peinture, Égratignure(s)

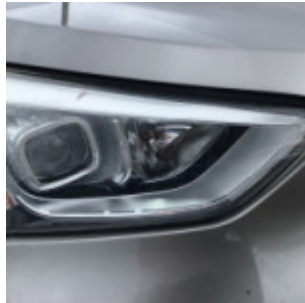
Phare avant droit	Majeur	Égratignure(s)

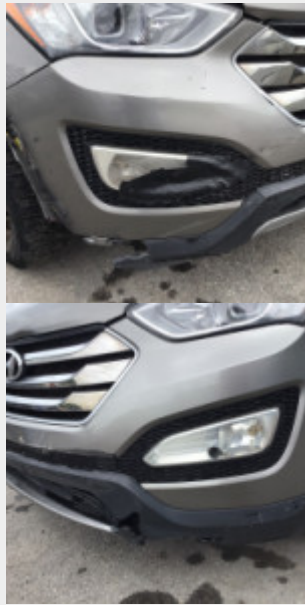
Pare-chocs avant	Majeur	Bris, Besoin d'un remplacement

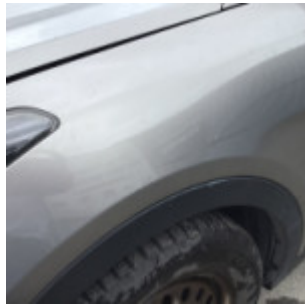
Aile avant gauche	Modéré	Égratignure(s)

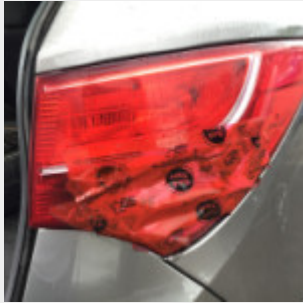
Section	Niveau de dommage	Types de dommage	Détails	Photo
Feu arrière droit	Majeur	Bris, Besoin d'un remplacement

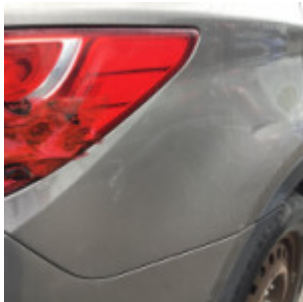
Aile arrière droite	Majeur	Bosse(s), Égratignure(s)

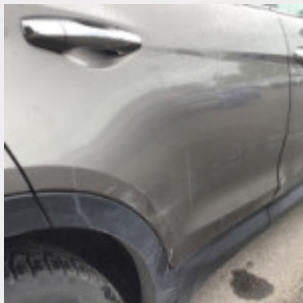
Porte arrière droite (section principale)	Majeur	Égratignure(s)

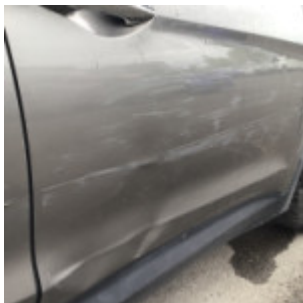
Porte avant droite (section principale)	Majeur	Bosse(s), Égratignure(s)

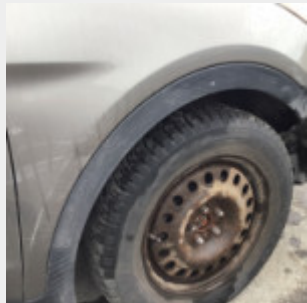
Section	Niveau de dommage	Types de dommage	Détails	Photo
Aile avant droite	Majeur	Égratignure(s)
