<b>Emplacement</b>	LÉVIS
<b>Type d'actif</b>	Automobile
<b>Marque / Modèle / Année</b>	HYUNDAI VELOSTER N BASE 2022
<b>NIV</b>	KMHT36AH3NU011517
<b>Odomètre</b>	66760 km
<b>Nombre de clés</b>	1

**Rapport de dommages**

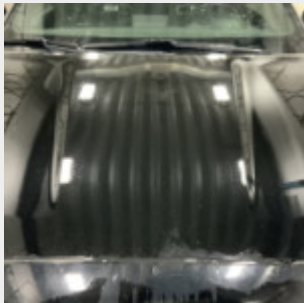
Section	Niveau de dommage	Types de dommage	Détails	Photo
Capot (centre)	Mineur	Éclat de peinture, Égratignure(s)

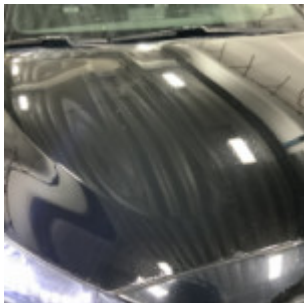
Capot (côté aile droite)	Mineur	Éclat de peinture, Égratignure(s)

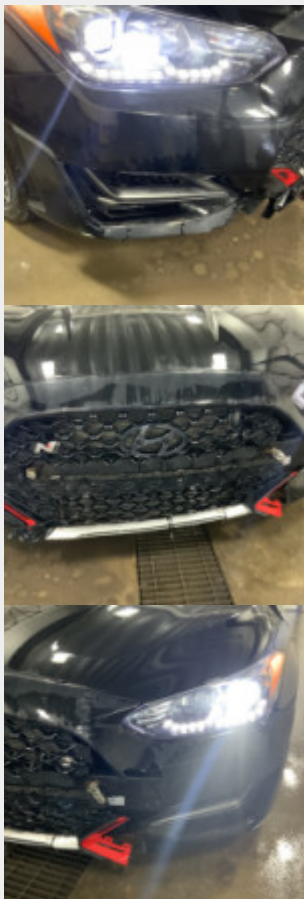
Pare-chocs avant	Majeur	Bris, Besoin d'un remplacement

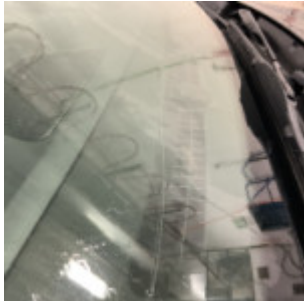
Section	Niveau de dommage	Types de dommage	Détails	Photo
Pare-brise avant	Modéré	Bris

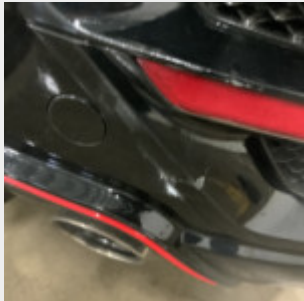
Pare-chocs arrière	Modéré	Égratignure(s)
