| <b>Marque / Modèle / Année</b> | ACURA MDX TECHNOLOGY 2010 |
| <b>NIV</b> | 2HNYD2H60AH000843 |

**Rapport de dommages**

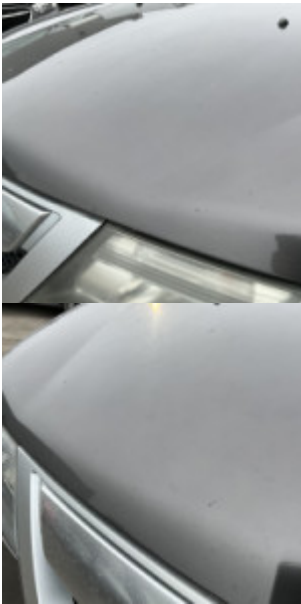
| Section | Niveau de dommage | Types de dommage | Détails | Photo |
|---|---|---|---|---|
| Capot (centre) | Majeur | Éclat de peinture | | |

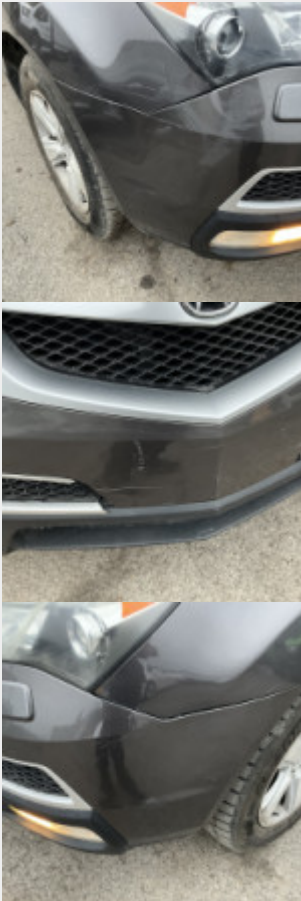
| Section | Niveau de dommage | Types de dommage | Détails | Photo |
|---|---|---|---|---|
| Pare-chocs avant | Majeur | Égratignure(s) | | |

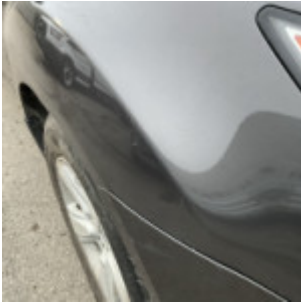
| Section | Niveau de dommage | Types de dommage | Détails | Photo |
|---|---|---|---|---|
| Aile avant droite | Mineur | Égratignure(s) | | |

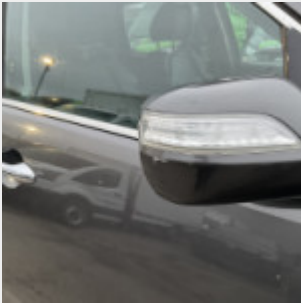
| Section | Niveau de dommage | Types de dommage | Détails | Photo |
|---|---|---|---|---|
| Rétroviseur droite | Majeur | Égratignure(s) | | |

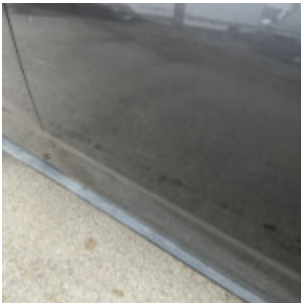
| Section | Niveau de dommage | Types de dommage | Détails | Photo |
|---|---|---|---|---|
| Porte avant droite (section principale) | Mineur | Rouille, Égratignure(s) | | |

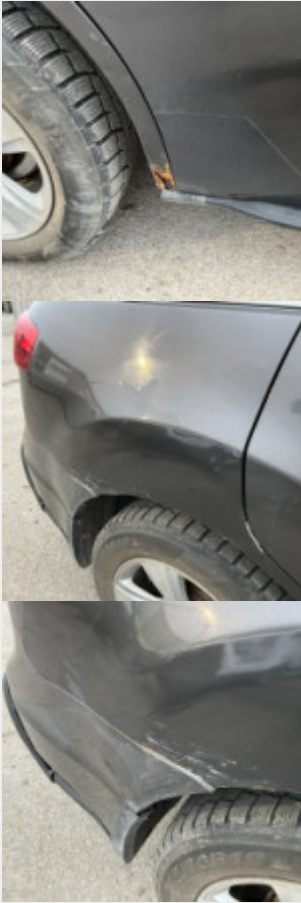
| Section | Niveau de dommage | Types de dommage | Détails | Photo |
|---|---|---|---|---|
| Aile arrière droite | Majeur | Bosse(s), Rouille, Égratignure(s) | | |

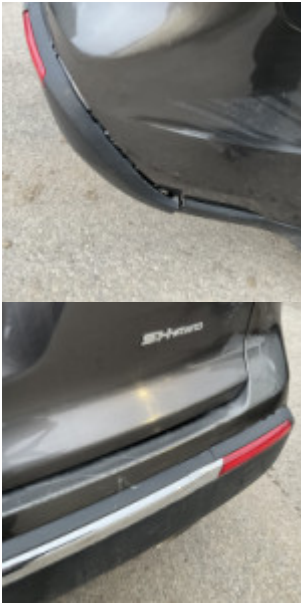
| Section | Niveau de dommage | Types de dommage | Détails | Photo |
|---|---|---|---|---|
| Pare-chocs arrière | Majeur | Besoin d'un remplacement | | |

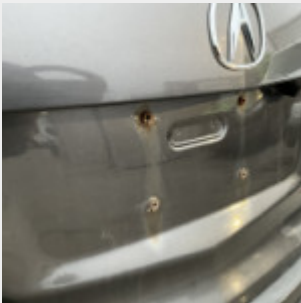
| Section | Niveau de dommage | Types de dommage | Détails | Photo |
|---|---|---|---|---|
| Valise | Majeur | Rouille | | |

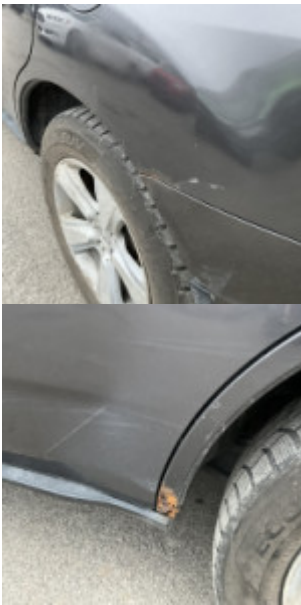
| Section | Niveau de dommage | Types de dommage | Détails | Photo |
|---|---|---|---|---|
| Aile arrière gauche | Majeur | Rouille | | |

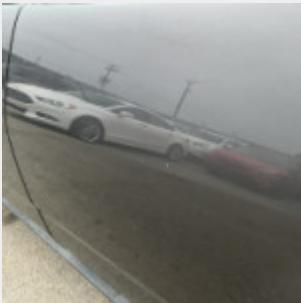
| Section | Niveau de dommage | Types de dommage | Détails | Photo |
|---|---|---|---|---|
| Porte arrière gauche (section principale) | Mineur | Besoin d'un remplacement, Égratignure(s) | | |

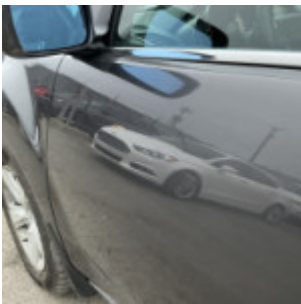
| Section | Niveau de dommage | Types de dommage | Détails | Photo |
|---|---|---|---|---|
| Porte avant gauche (section principale) | Mineur | Égratignure(s) | | |

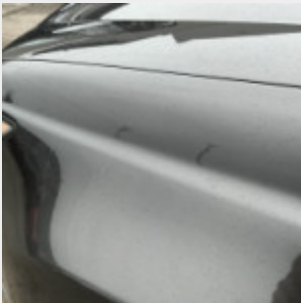
| Section | Niveau de dommage | Types de dommage | Détails | Photo |
|---|---|---|---|---|
| Aile avant gauche | Mineur | Éclat de peinture, Égratignure(s) | | |
