<b>Emplacement</b>	BOISBRIAND
<b>Type d'actif</b>	Automobile
<b>Marque / Modèle / Année</b>	FORD FUSION SE 2017
<b>NIV</b>	3FA6P0T96HR352243
<b>Odomètre</b>	159840 km
<b>Nombre de clés</b>	2

**Rapport de dommages**

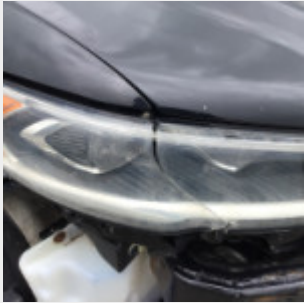
Section	Niveau de dommage	Types de dommage	Détails	Photo
Phare avant droit	Majeur	Bris, Besoin d'un remplacement

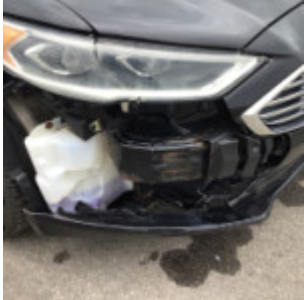
Pare-chocs avant	Majeur	Bris, Besoin d'un remplacement

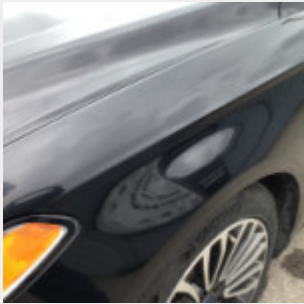
Aile avant gauche	Mineur	Éclat de peinture

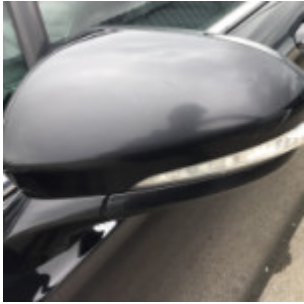
Rétroviseur gauche	Majeur	Égratignure(s)

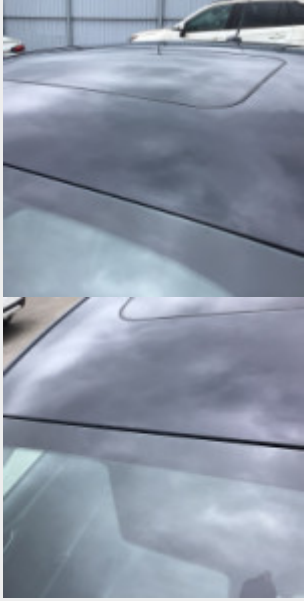
Section	Niveau de dommage	Types de dommage	Détails	Photo
Toît	Majeur	Éclat de peinture

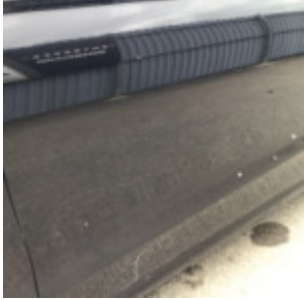
Porte avant gauche (section principale)	Majeur	Éclat de peinture

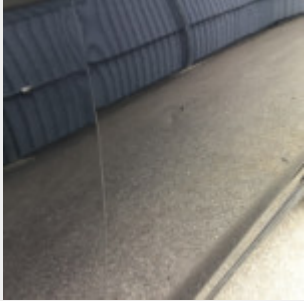
Porte arrière gauche (section principale)	Modéré	Bosse(s)

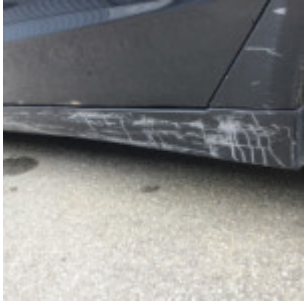
Jupe gauche	Majeur	Égratignure(s)

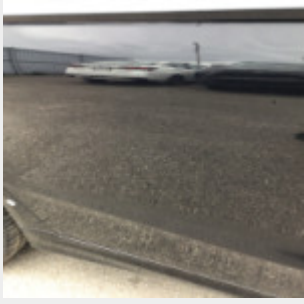
Section	Niveau de dommage	Types de dommage	Détails	Photo
Porte arrière droite (section principale)	Majeur	Éclat de peinture

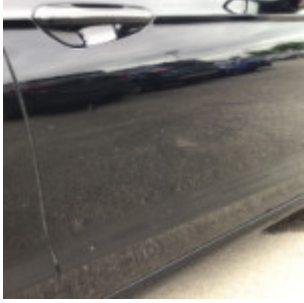
Porte avant droite (section principale)	Majeur	Éclat de peinture

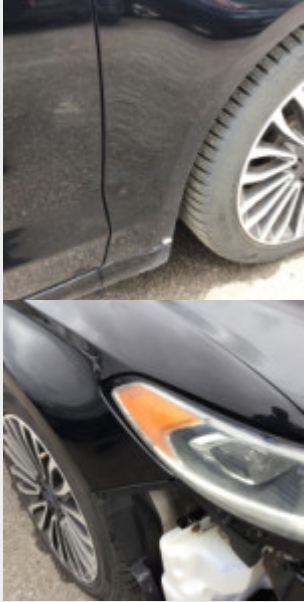
Aile avant droite	Majeur	Éclat de peinture, Égratignure(s)
