**Emplacement** BOISBRIAND  
**Type d'actif** Automobile  
**Marque / Modèle / Année** HYUNDAI ELANTRA GL 2017  
**NIV** KMHD84LF3HU312718  
**Odomètre** 116021 km  
**Nombre de clés** 1

## Rapport de dommages

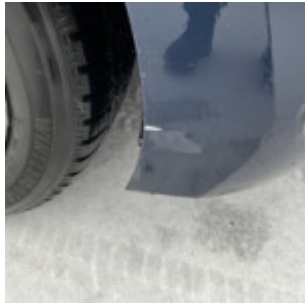
| Section | Niveau de dommage | Types de dommage | Détails | Photo |
|---|---|---|---|---|
| Pare-chocs avant | Modéré | Retouche de peinture, Égratignure(s) | | |

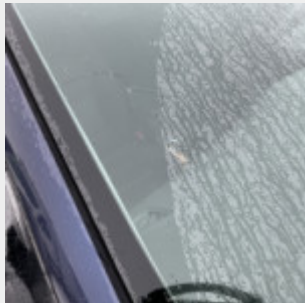
| Section | Niveau de dommage | Types de dommage | Détails | Photo |
|---|---|---|---|---|
| Pare-brise avant | Majeur | Bris, Besoin d'un remplacement | | |

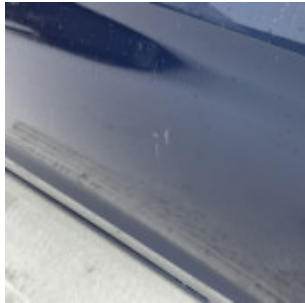
| Section | Niveau de dommage | Types de dommage | Détails | Photo |
|---|---|---|---|---|
| Porte avant droite (section principale) | Majeur | Éclat de peinture, Rouille | | |

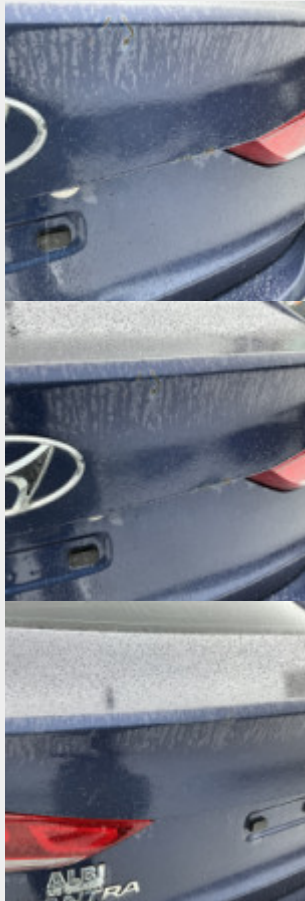
| Section | Niveau de dommage | Types de dommage | Détails | Photo |
|---|---|---|---|---|
| Valise | Modéré | Bosse(s), Rouille, Égratignure(s) | | |
