| <b>Marque / Modèle / Année</b> | MERCEDES-BENZ A 250 2019 |
| <b>NIV</b> | WDD3F4HB7KJ107896 |

**Rapport de dommages**

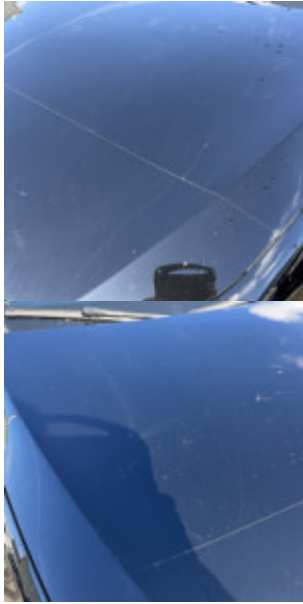
| Section | Niveau de dommage | Types de dommage | Détails | Photo |
|---|---|---|---|---|
| Capot (centre) | Majeur | Éclat de peinture, Égratignure(s) | | |

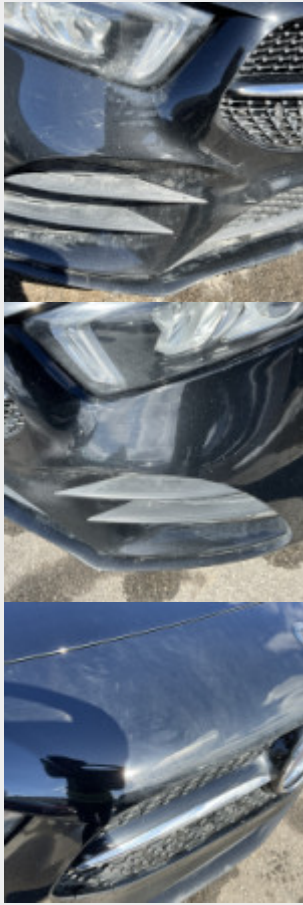
| Section | Niveau de dommage | Types de dommage | Détails | Photo |
|---|---|---|---|---|
| Pare-chocs avant | Majeur | Éclat de peinture, Égratignure(s) | | |

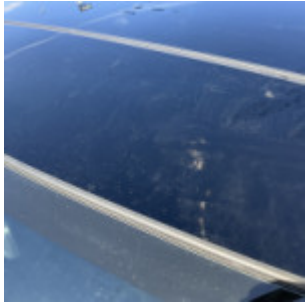
| Section | Niveau de dommage | Types de dommage | Détails | Photo |
|---|---|---|---|---|
| Toît | Majeur | Éclat de peinture | | |

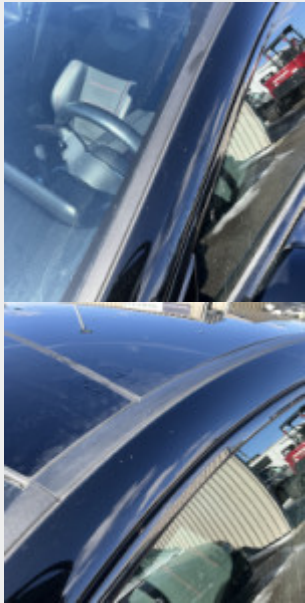
| Section | Niveau de dommage | Types de dommage | Détails | Photo |
|---|---|---|---|---|
| Haut des portes - côté gauche | Majeur | Éclat de peinture | | |

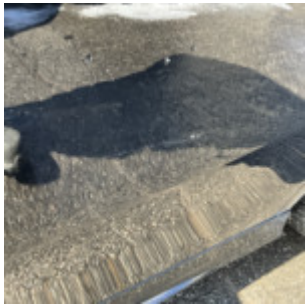
| Section | Niveau de dommage | Types de dommage | Détails | Photo |
|---|---|---|---|---|
| Porte arrière gauche (section principale) | Majeur | Éclat de peinture | | |

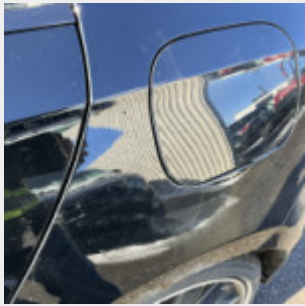
| Section | Niveau de dommage | Types de dommage | Détails | Photo |
|---|---|---|---|---|
| Aile arrière gauche | Modéré | Éclat de peinture, Égratignure(s) | | |

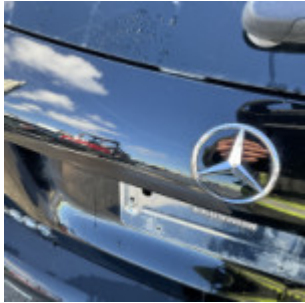
| Section | Niveau de dommage | Types de dommage | Détails | Photo |
|---|---|---|---|---|
| Arrière | Majeur | Égratignure(s) | | |

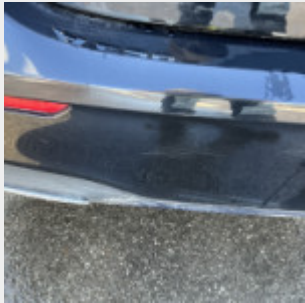
| Section | Niveau de dommage | Types de dommage | Détails | Photo |
|---|---|---|---|---|
| Pare-chocs arrière | Majeur | Égratignure(s) | | |

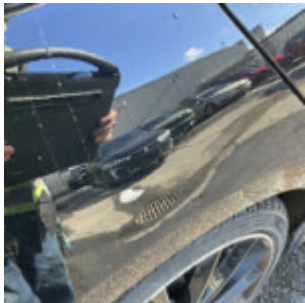
| Section | Niveau de dommage | Types de dommage | Détails | Photo |
|---|---|---|---|---|
| Aile arrière droite | Majeur | Égratignure(s) | | |

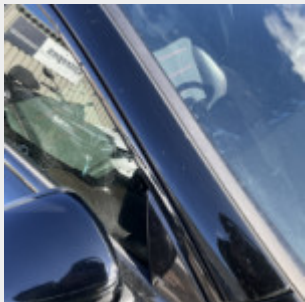
| Section | Niveau de dommage | Types de dommage | Détails | Photo |
|---|---|---|---|---|
| Haut de portes - côté droit | Majeur | Éclat de peinture, Égratignure(s) | | |

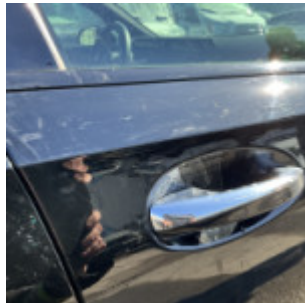
| Section | Niveau de dommage | Types de dommage | Détails | Photo |
|---|---|---|---|---|
| Porte avant droite (section principale) | Majeur | Égratignure(s) | | |

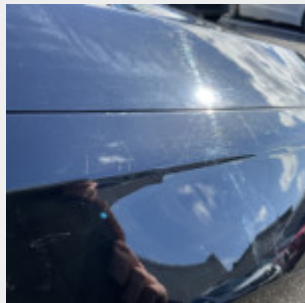
| Section | Niveau de dommage | Types de dommage | Détails | Photo |
|---|---|---|---|---|
| Aile avant droite | Majeur | Égratignure(s) | | |
