Emplacement BOISBRIAND
Type d'actif Automobile
Marque / Modèle / Année AUDI Q7 3.0L TDI PROGRESSIV 2015
NIV WA1CMCFE7FD027097
Odomètre 274050 km
Nombre de clés 2

Rapport de dommages

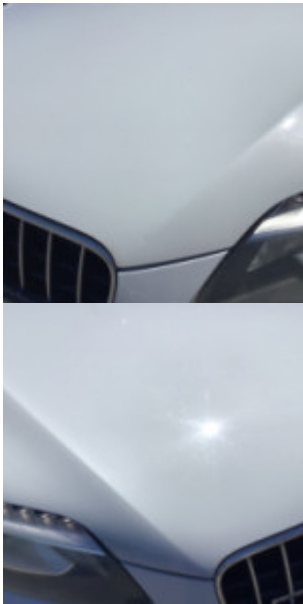
Section	Niveau de dommage	Types de dommage	Détails	Photo
Capot (centre)	Majeur	Éclat de peinture

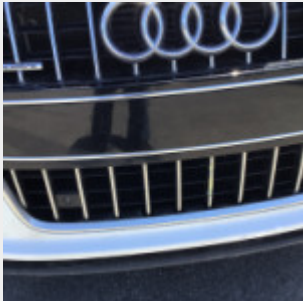
Grille avant	Modéré	Éclat de peinture

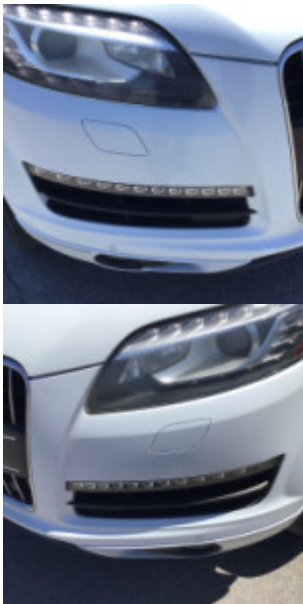
Pare-chocs avant	Majeur	Éclat de peinture

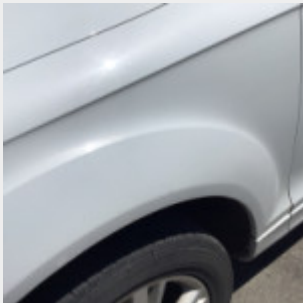
Section	Niveau de dommage	Types de dommage	Détails	Photo
Aile avant gauche	Mineur	Égratignure(s)

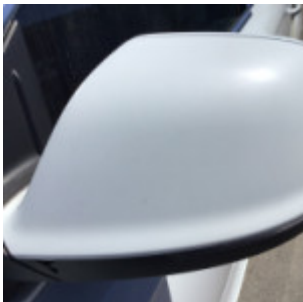
Rétroviseur gauche	Majeur	Éclat de peinture

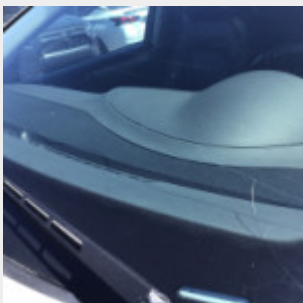
Pare-brise avant	Majeur	Bris, Besoin d'un remplacement

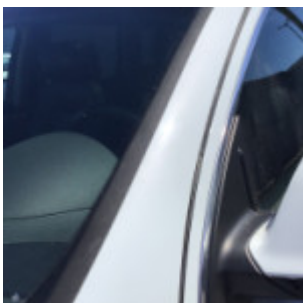
Haut des portes - côté gauche	Modéré	Éclat de peinture

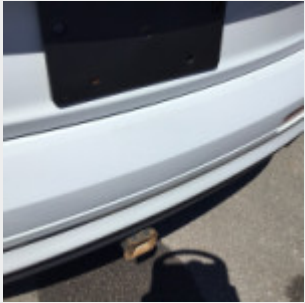
Section	Niveau de dommage	Types de dommage	Détails	Photo
Pare-chocs arrière	Mineur	Égratignure(s)

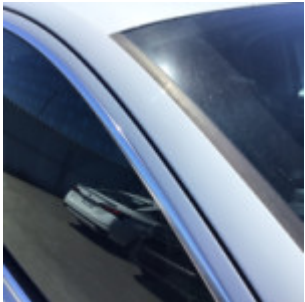
Haut de portes - côté droit	Mineur	Éclat de peinture

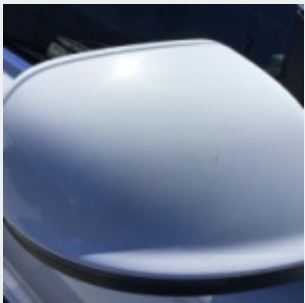
Rétroviseur droite	Majeur	Éclat de peinture

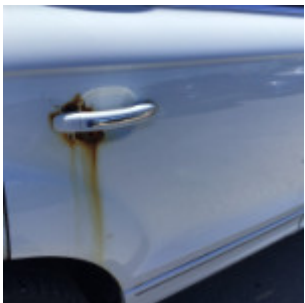
Porte arrière droite (section principale)	Majeur	Rouille

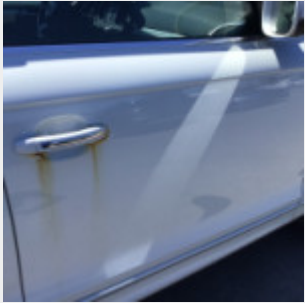
Section	Niveau de dommage	Types de dommage	Détails	Photo
Porte avant droite (section principale)	Majeur	Rouille

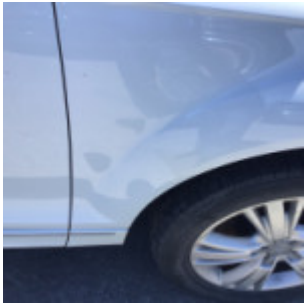
Aile avant droite	Modéré	Éclat de peinture

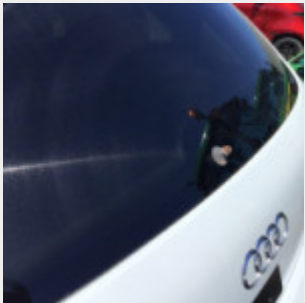
Fenêtre arrière	Majeur	Manquant, Autre	essuie glace manquant
