<b>Emplacement</b>	LÉVIS
<b>Type d'actif</b>	Automobile
<b>Marque / Modèle / Année</b>	FORD ESCAPE SE 2017
<b>NIV</b>	1FMCU9GD9HUE58991
<b>Odomètre</b>	146614 km
<b>Nombre de clés</b>	1

**Rapport de dommages**

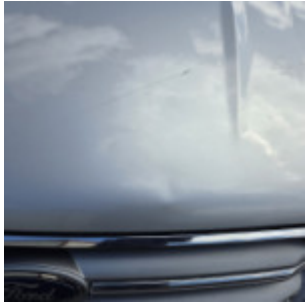
Section	Niveau de dommage	Types de dommage	Détails	Photo
Capot (centre)	Modéré	Bosse(s), Égratignure(s)

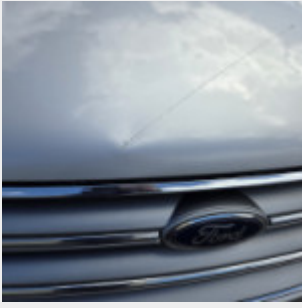
Section	Niveau de dommage	Types de dommage	Détails	Photo
Capot (côté aile droite)	Modéré	Bosse(s), Égratignure(s)

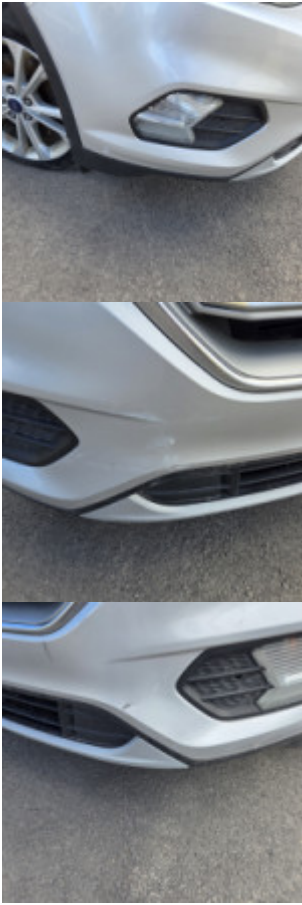
Pare-chocs avant	Modéré	Bris, Éclat de peinture, Égratignure(s)

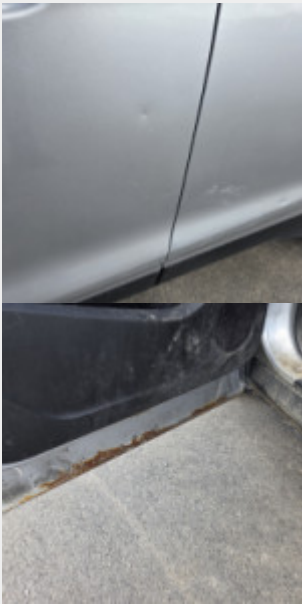
Section	Niveau de dommage	Types de dommage	Détails	Photo
Porte avant gauche (section principale)	Majeur	Bosse(s), Rouille

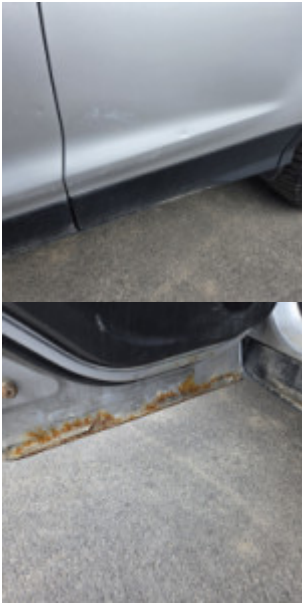
Porte arrière gauche (section principale)	Majeur	Bosse(s), Rouille, Égratignure(s)

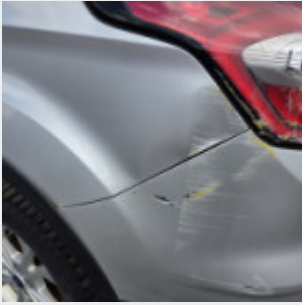
Aile arrière gauche	Modéré	Bosse(s), Égratignure(s)

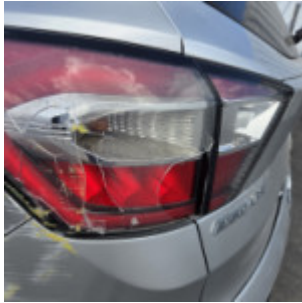
Section	Niveau de dommage	Types de dommage	Détails	Photo
Feu arrière gauche	Majeur	Besoin d'un remplacement

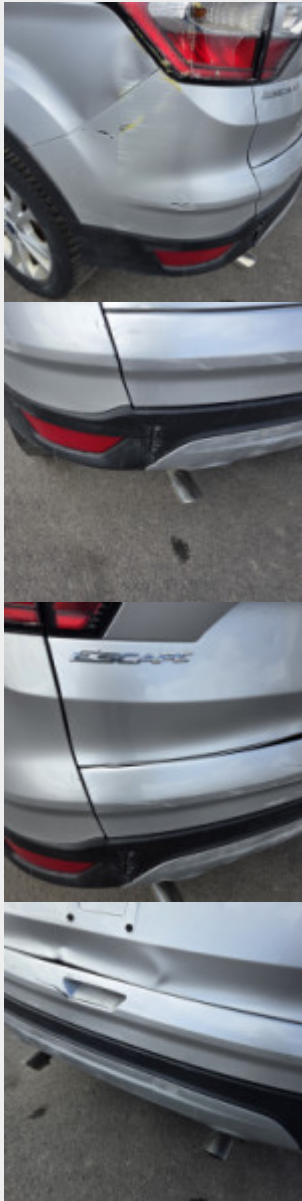
Pare-chocs arrière	Majeur	Cassure, Bris, Éclat de peinture, Égratignure(s)

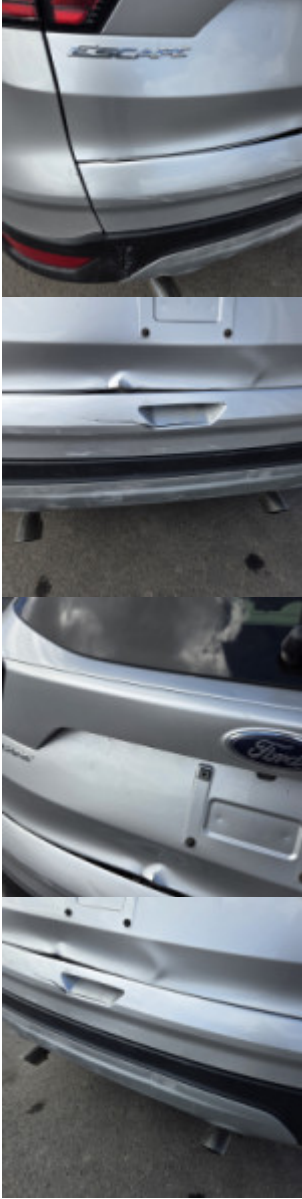
Section	Niveau de dommage	Types de dommage	Détails	Photo
Arrière	Majeur	Bris, Bosse(s), Égratignure(s)

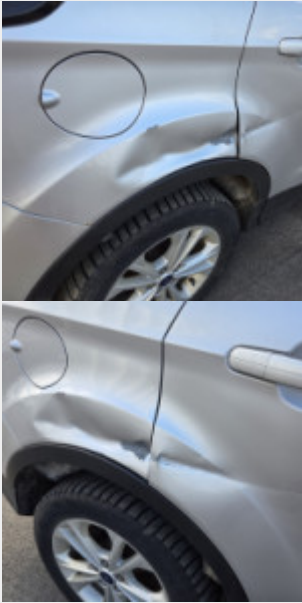
Section	Niveau de dommage	Types de dommage	Détails	Photo
Aile arrière droite	Majeur	Bosse(s)

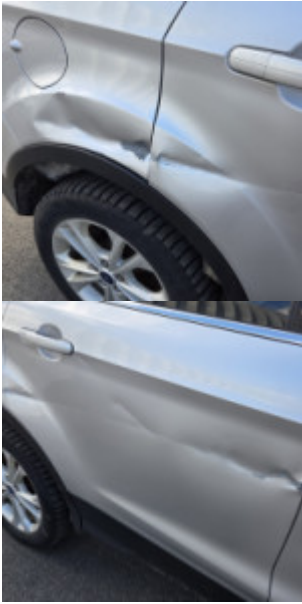
Porte arrière droite (section principale)	Majeur	Bosse(s), Égratignure(s)
