Emplacement	BOISBRIAND
Type d'actif	Automobile
Marque / Modèle / Année	NISSAN VERSA NOTE SV 2018
NIV	3N1CE2CP8JL370283
Odomètre	136463 km
Nombre de clés	1

Rapport de dommages

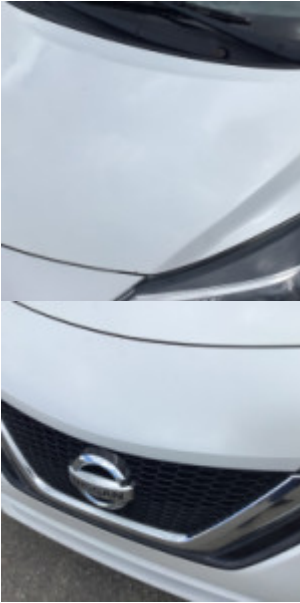
Section	Niveau de dommage	Types de dommage	Détails	Photo
Capot (centre)	Majeur	Éclat de peinture

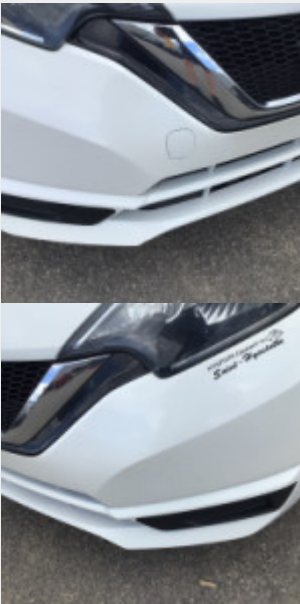
Pare-chocs avant	Majeur	Éclat de peinture

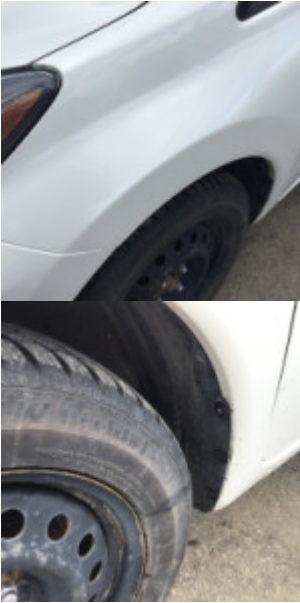
Section	Niveau de dommage	Types de dommage	Détails	Photo
Aile avant gauche	Mineur	Autre, Éclat de peinture	GRAISSE

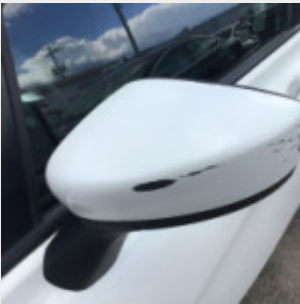
Rétroviseur gauche	Majeur	Égratignure(s)

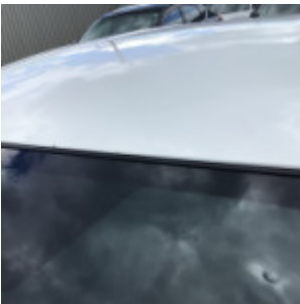
Toît	Majeur	Éclat de peinture

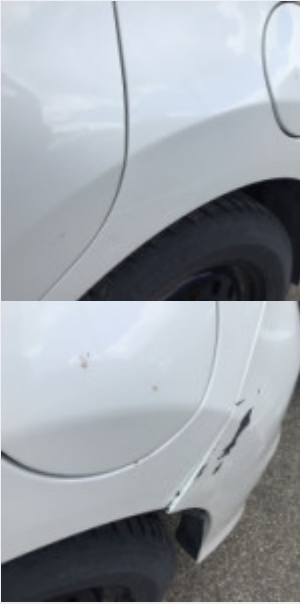
Section	Niveau de dommage	Types de dommage	Détails	Photo
Aile arrière gauche	Mineur	Autre	GRAISSE

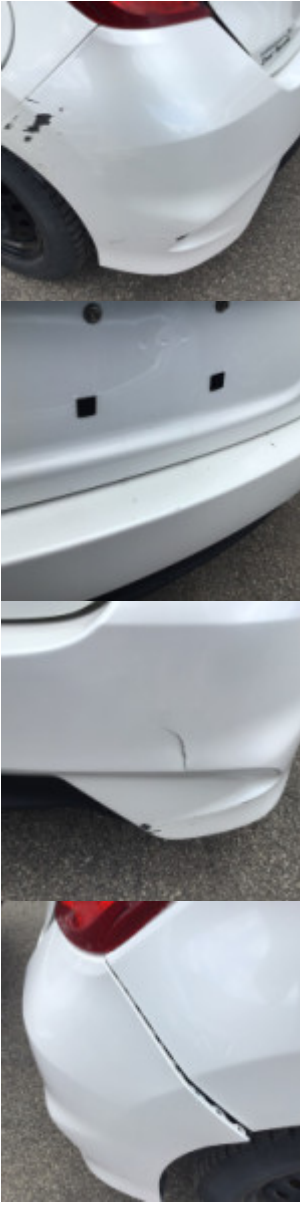
Section	Niveau de dommage	Types de dommage	Détails	Photo
Pare-chocs arrière	Majeur	Bris, Besoin d'un remplacement, Égratignure(s)

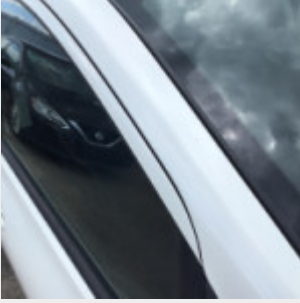
Haut de portes - côté droit	Mineur	Éclat de peinture

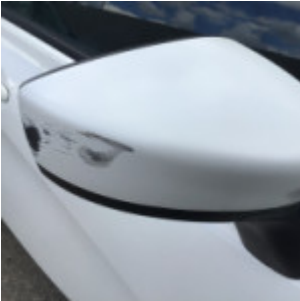
Section	Niveau de dommage	Types de dommage	Détails	Photo
Rétroviseur droite	Majeur	Égratignure(s)

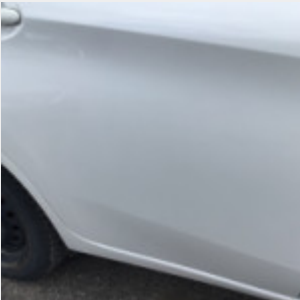
Porte arrière droite (section principale)	Mineur	Éclat de peinture

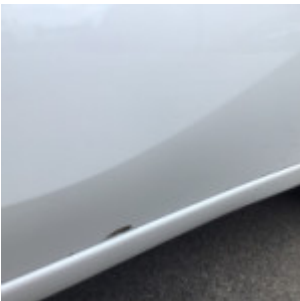
Porte avant droite (section principale)	Mineur	Autre	GRAISSE

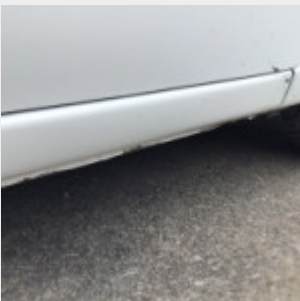
Jupe droite	Majeur	Bosse(s), Autre	GRAISSE

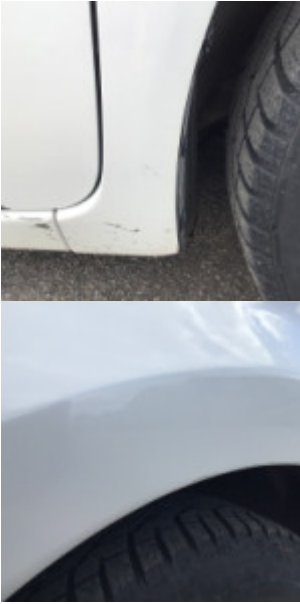
Section	Niveau de dommage	Types de dommage	Détails	Photo
Aile avant droite	Majeur	Autre, Égratignure(s)	GRAISSE

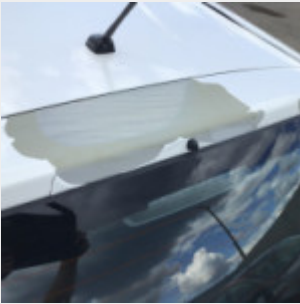
Valise	Majeur	Éclat de peinture
