**Emplacement** BOISBRIAND  
**Type d'actif** Automobile  
**Marque / Modèle / Année** KIA SPORTAGE LX 2022  
**NIV** KNDPMCACXN7002592  
**Odomètre** 59497 km  
**Nombre de clés** 1

**Rapport de dommages**

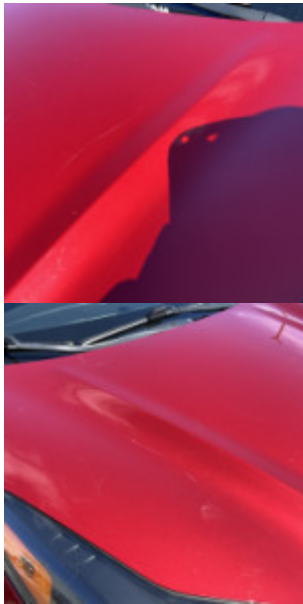
| Section | Niveau de dommage | Types de dommage | Détails | Photo |
|---|---|---|---|---|
| Capot (centre) | Majeur | Égratignure(s) | | |

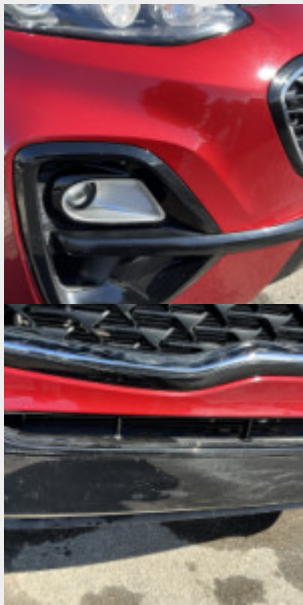
| Section | Niveau de dommage | Types de dommage | Détails | Photo |
|---|---|---|---|---|
| Pare-chocs avant | Modéré | Éclat de peinture, Égratignure(s) | | |

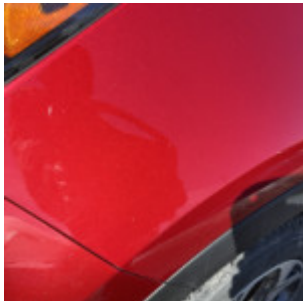
| Section | Niveau de dommage | Types de dommage | Détails | Photo |
|---|---|---|---|---|
| Aile avant gauche | Majeur | Éclat de peinture | | |

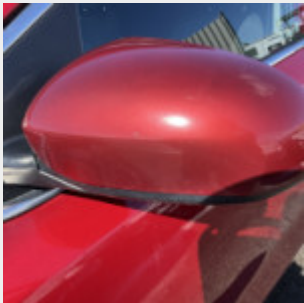
| Section | Niveau de dommage | Types de dommage | Détails | Photo |
|---|---|---|---|---|
| Rétroviseur gauche | Modéré | Éclat de peinture, Égratignure(s) | | |

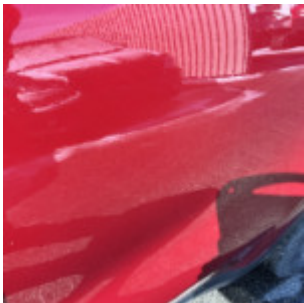
| Section | Niveau de dommage | Types de dommage | Détails | Photo |
|---|---|---|---|---|
| Porte arrière gauche (section principale) | Modéré | Égratignure(s) | | |

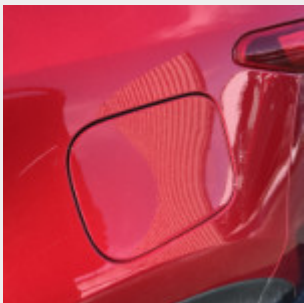
| Section | Niveau de dommage | Types de dommage | Détails | Photo |
|---|---|---|---|---|
| Aile arrière gauche | Majeur | Égratignure(s) | | |

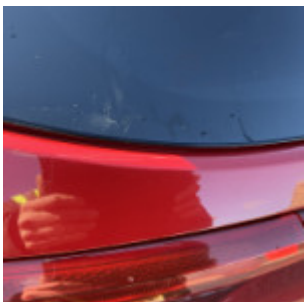
| Section | Niveau de dommage | Types de dommage | Détails | Photo |
|---|---|---|---|---|
| Arrière | Majeur | Égratignure(s) | | |

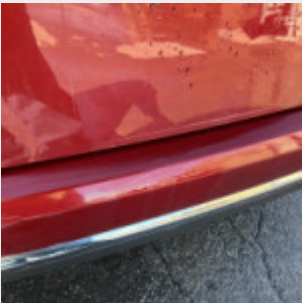
| Section | Niveau de dommage | Types de dommage | Détails | Photo |
|---|---|---|---|---|
| Pare-chocs arrière | Majeur | Éclat de peinture | | |

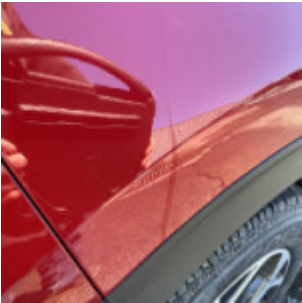
| Section | Niveau de dommage | Types de dommage | Détails | Photo |
|---|---|---|---|---|
| Aile arrière droite | Mineur | Égratignure(s) | | |

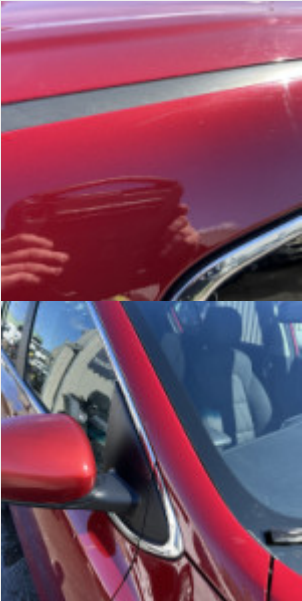
| Section | Niveau de dommage | Types de dommage | Détails | Photo |
|---|---|---|---|---|
| Haut de portes - côté droit | Majeur | Égratignure(s) | | |

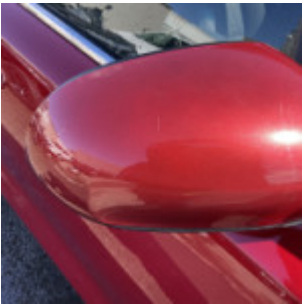
| Section | Niveau de dommage | Types de dommage | Détails | Photo |
|---|---|---|---|---|
| Rétroviseur droite | Modéré | Égratignure(s) | | |

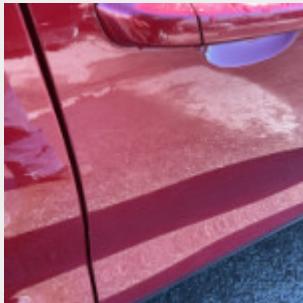
| Section | Niveau de dommage | Types de dommage | Détails | Photo |
|---|---|---|---|---|
| Porte avant droite (section principale) | Mineur | Égratignure(s) | | |

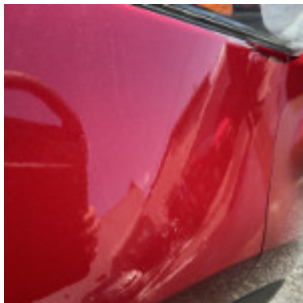
| Section | Niveau de dommage | Types de dommage | Détails | Photo |
|---|---|---|---|---|
| Aile avant droite | Modéré | Éclat de peinture | | |
