| <b>Marque / Modèle / Année</b> | HYUNDAI ELANTRA PREFERRED 2020 |
| <b>NIV</b> | KMHD84LF3LU068058 |

## Rapport de dommages

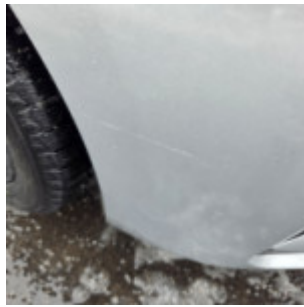
| Section | Niveau de dommage | Types de dommage | Détails | Photo |
|---|---|---|---|---|
| Pare-chocs avant | Mineur | Égratignure(s) | | |

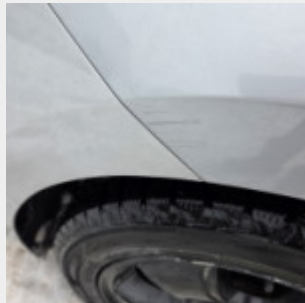
| Section | Niveau de dommage | Types de dommage | Détails | Photo |
|---|---|---|---|---|
| Aile avant gauche | Mineur | Égratignure(s) | | |

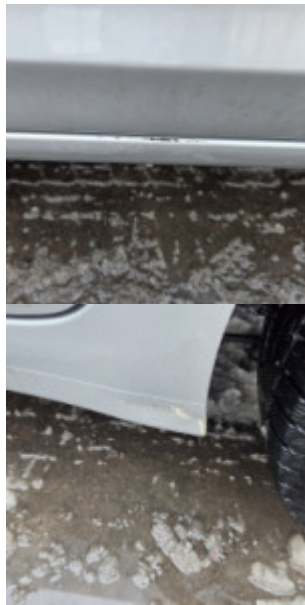
| Section | Niveau de dommage | Types de dommage | Détails | Photo |
|---|---|---|---|---|
| Jupe gauche | Modéré | Bosse(s), Égratignure(s) | | |

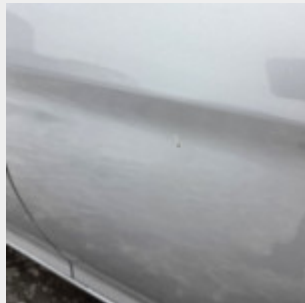
| Section | Niveau de dommage | Types de dommage | Détails | Photo |
|---|---|---|---|---|
| Porte arrière gauche (section principale) | Mineur | Éclat de peinture, Égratignure(s) | | |

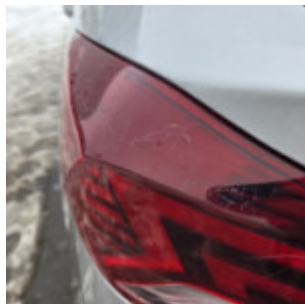
| Section | Niveau de dommage | Types de dommage | Détails | Photo |
|---|---|---|---|---|
| Feu arrière gauche | Mineur | Égratignure(s) | | |

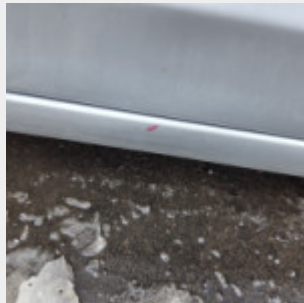
| Section | Niveau de dommage | Types de dommage | Détails | Photo |
|---|---|---|---|---|
| Jupe droite | Mineur | Taches | | |
