| <b>Emplacement</b> | BOISBRIAND |
| <b>Type d'actif</b> | Remorque utilitaire |
| <b>Marque / Modèle / Année</b> | N & N ID72144G10K 2023 |
| <b>NIV</b> | 2NEB212B8PN035188 |

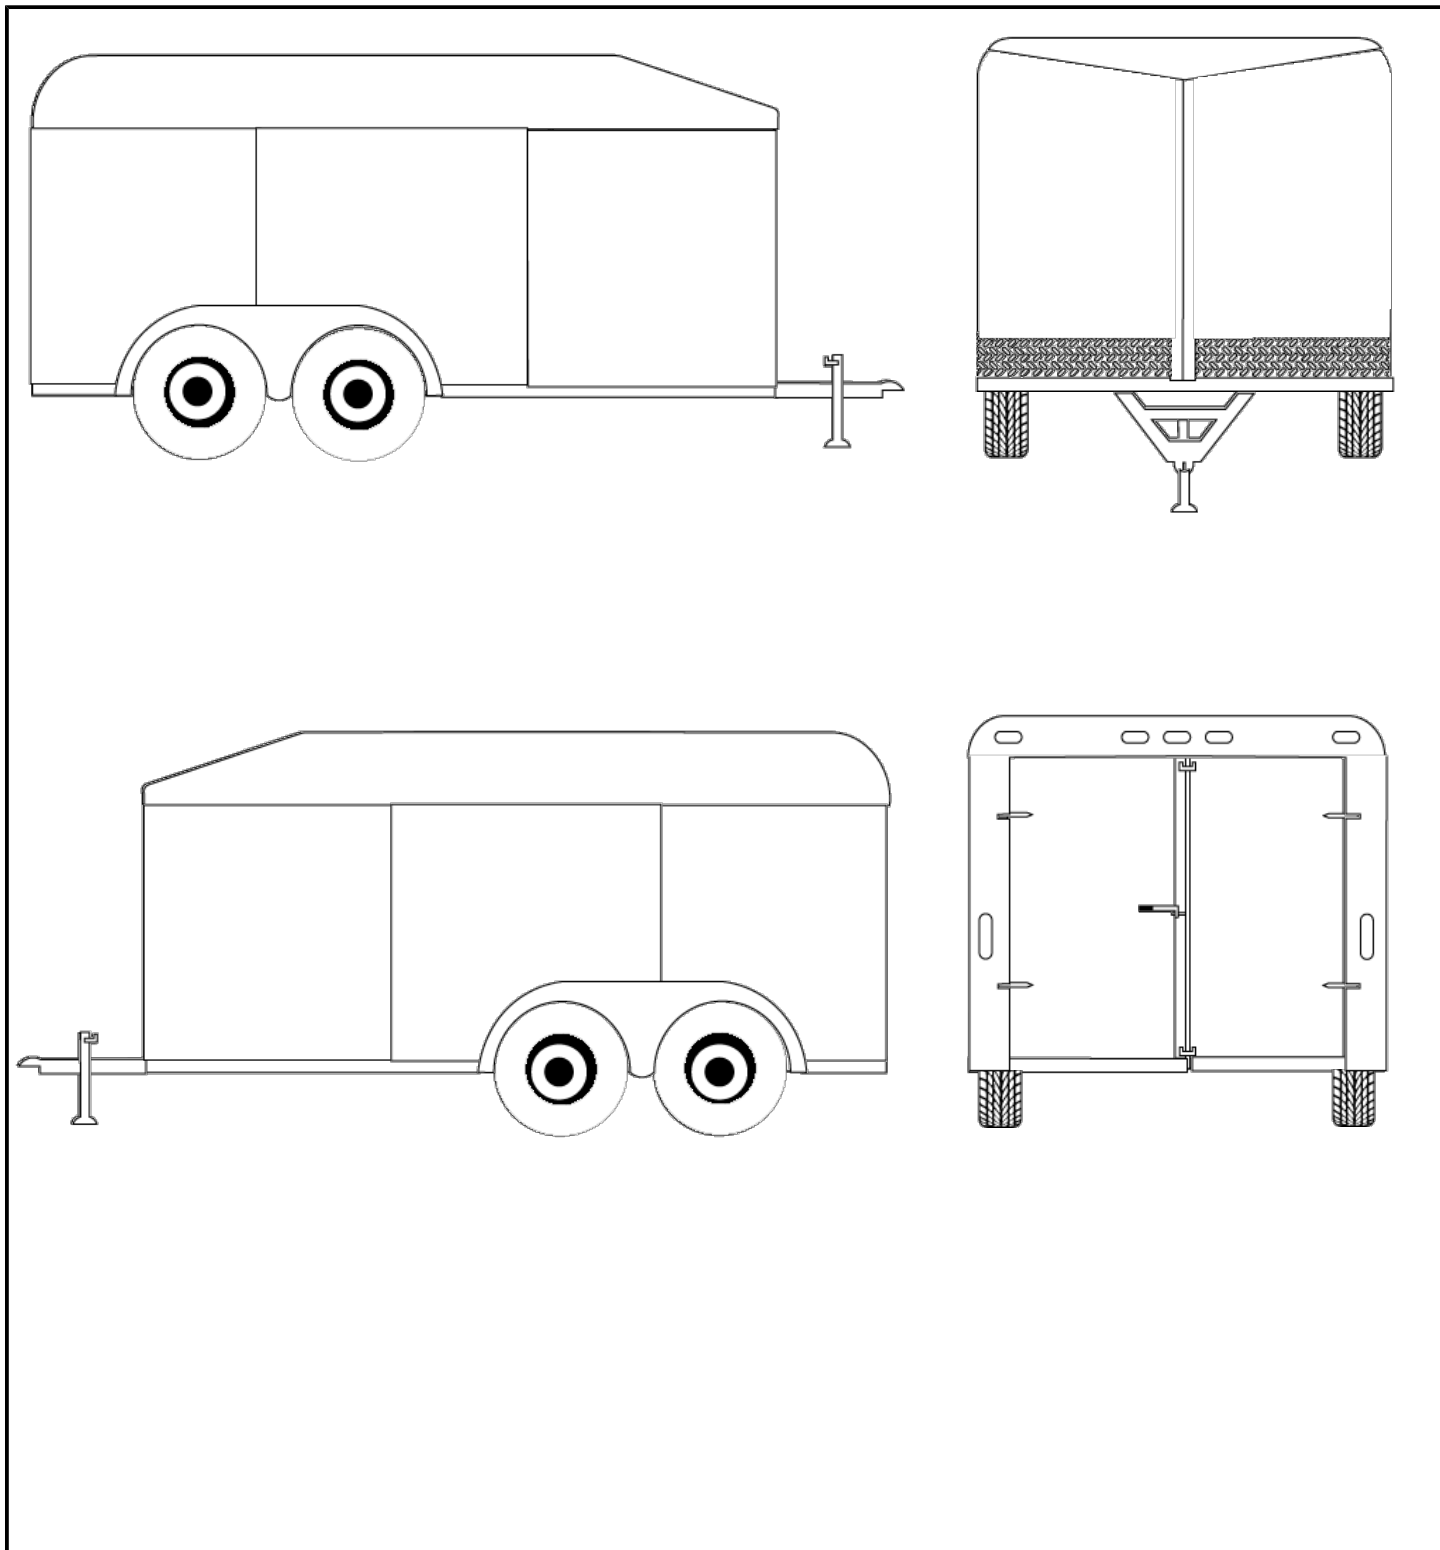
**Rapport de dommages**

| <b>Condition</b> | Bois egratigner mais, le reste bien, Le système de levage est fonctionnel.<br>Aucune vérification du système électrique et de freinage |
