| <b>Marque / Modèle / Année</b> | HYUNDAI ELANTRA LUXURY 2019 |
| <b>NIV</b> | KMHD84LF2KU776199 |

**Rapport de dommages**

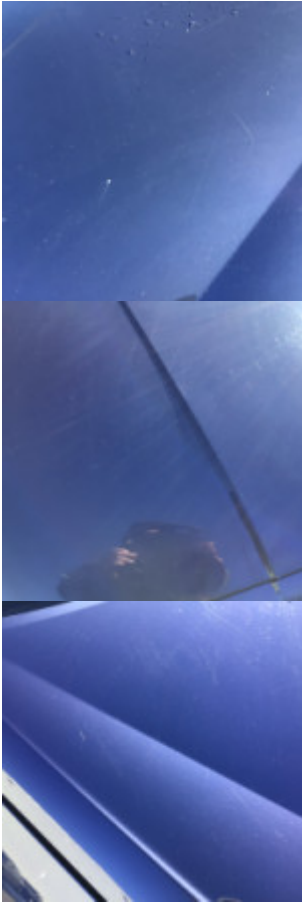
| Section | Niveau de dommage | Types de dommage | Détails | Photo |
|---|---|---|---|---|
| Capot (centre) | Majeur | Éclat de peinture, Égratignure(s) | | |

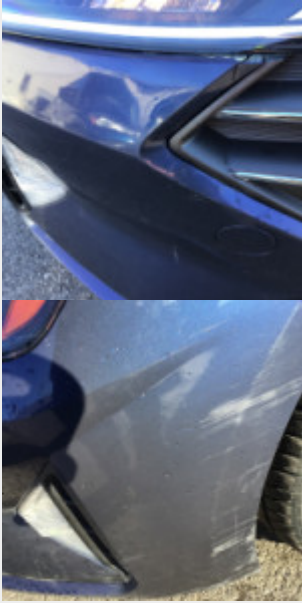
| Section | Niveau de dommage | Types de dommage | Détails | Photo |
|---|---|---|---|---|
| Pare-chocs avant | Majeur | Bris, Égratignure(s) | | |

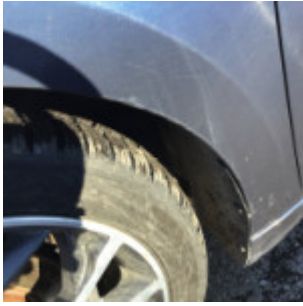
| Section | Niveau de dommage | Types de dommage | Détails | Photo |
|---|---|---|---|---|
| Aile avant gauche | Majeur | Égratignure(s) | | |

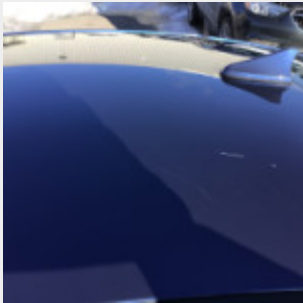
| Section | Niveau de dommage | Types de dommage | Détails | Photo |
|---|---|---|---|---|
| Toît | Majeur | Égratignure(s) | | |

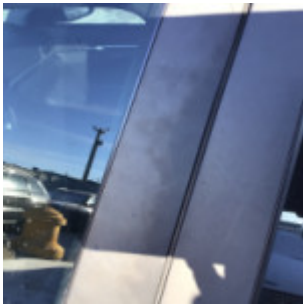
| Section | Niveau de dommage | Types de dommage | Détails | Photo |
|---|---|---|---|---|
| Montant central - côté gauche | Modéré | Égratignure(s) | | |

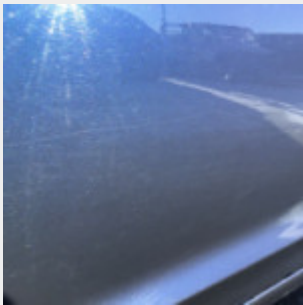
| Section | Niveau de dommage | Types de dommage | Détails | Photo |
|---|---|---|---|---|
| Porte avant gauche (section principale) | Mineur | Égratignure(s) | | |

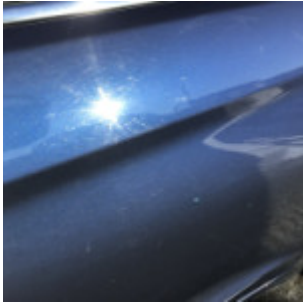
| Section | Niveau de dommage | Types de dommage | Détails | Photo |
|---|---|---|---|---|
| Porte arrière gauche (section principale) | Modéré | Égratignure(s) | | |

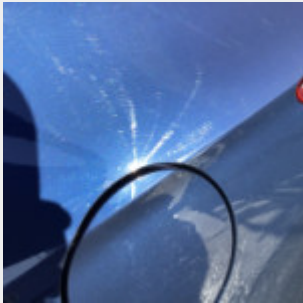
| Section | Niveau de dommage | Types de dommage | Détails | Photo |
|---|---|---|---|---|
| Aile arrière gauche | Mineur | Égratignure(s) | | |

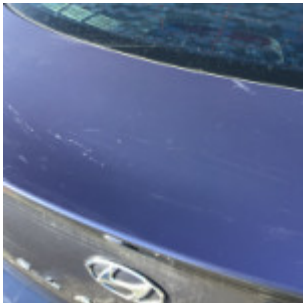
| Section | Niveau de dommage | Types de dommage | Détails | Photo |
|---|---|---|---|---|
| Valise | Majeur | Égratignure(s) | | |

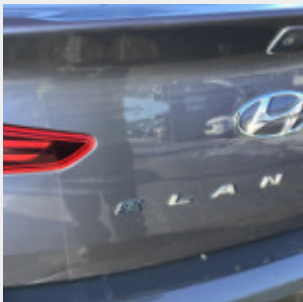
| Section | Niveau de dommage | Types de dommage | Détails | Photo |
|---|---|---|---|---|
| Arrière | Majeur | Égratignure(s) | | |

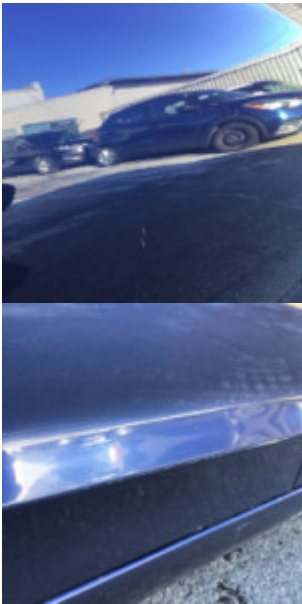
| Section | Niveau de dommage | Types de dommage | Détails | Photo |
|---|---|---|---|---|
| Porte arrière droite (section principale) | Majeur | Égratignure(s) | | |

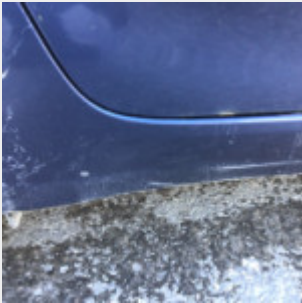
| Section | Niveau de dommage | Types de dommage | Détails | Photo |
|---|---|---|---|---|
| Jupe droite | Majeur | Égratignure(s) | | |

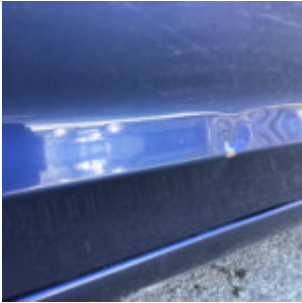
| Section | Niveau de dommage | Types de dommage | Détails | Photo |
|---|---|---|---|---|
| Porte avant droite (section principale) | Majeur | Bosse(s), Rouille | | |

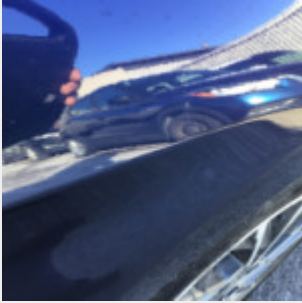
| Section | Niveau de dommage | Types de dommage | Détails | Photo |
|---|---|---|---|---|
| Aile avant droite | Majeur | Éclat de peinture | | |
