Emplacement	LÉVIS
Type d'actif	Remorque utilitaire
Marque / Modèle / Année	ALCOM EZHAULER EZEC6X10 2023
NIV	5WFBE101XPW130859
Odomètre	
Nombre de clés

Rapport de dommages

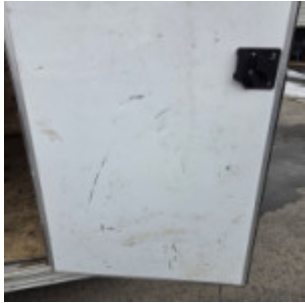
Section	Niveau de dommage	Types de dommage	Détails	Photo
Porte latérale	Mineur	Égratignure(s), Taches

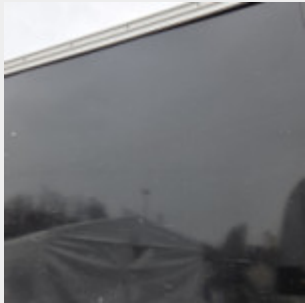
Panneau milieu droite	Mineur	Égratignure(s)
