**Emplacement** LÉVIS  
**Type d'actif** Automobile  
**Marque / Modèle / Année** KIA SOUL EX 2020  
**NIV** KNDJ33AU9L7062569  
**Odomètre** 112409 km  
**Nombre de clés** 2

**Rapport de dommages**

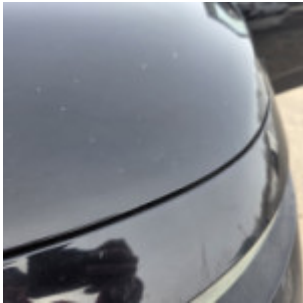
| Section | Niveau de dommage | Types de dommage | Détails | Photo |
|---|---|---|---|---|
| Capot (côté aile gauche) | Mineur | Éclat de peinture,<br>Égratignure(s) | | |

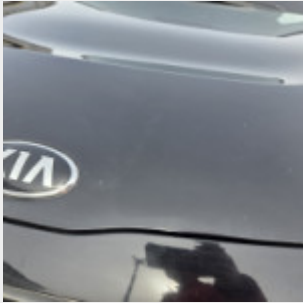
| Section | Niveau de dommage | Types de dommage | Détails | Photo |
|---|---|---|---|---|
| Capot (centre) | Mineur | Éclat de peinture, Égratignure(s) | | |

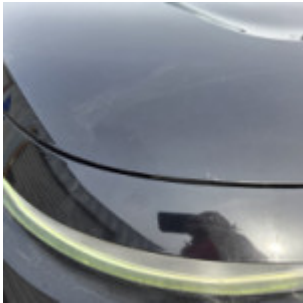
| Section | Niveau de dommage | Types de dommage | Détails | Photo |
|---|---|---|---|---|
| Capot (côté aile droite) | Mineur | Éclat de peinture, Égratignure(s) | | |

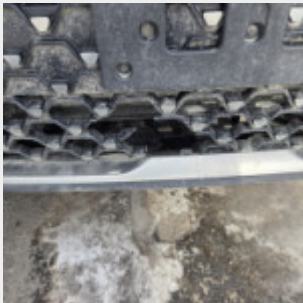
| Section | Niveau de dommage | Types de dommage | Détails | Photo |
|---|---|---|---|---|
| Pare-chocs avant | Modéré | Bris | | |

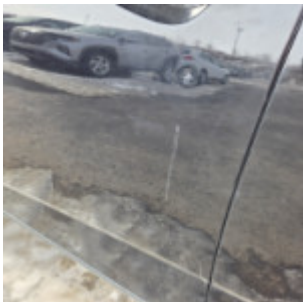
| Section | Niveau de dommage | Types de dommage | Détails | Photo |
|---|---|---|---|---|
| Porte avant gauche (section principale) | Mineur | Bosse(s), Égratignure(s) | | |

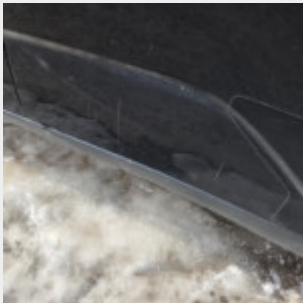
| Section | Niveau de dommage | Types de dommage | Détails | Photo |
|---|---|---|---|---|
| Porte arrière gauche (section principale) | Mineur | Égratignure(s) | | |

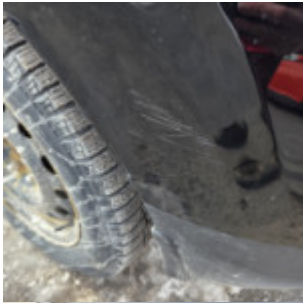
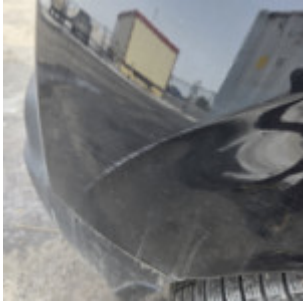
| Section | Niveau de dommage | Types de dommage | Détails | Photo |
|---|---|---|---|---|
| Pare-chocs arrière | Mineur | Égratignure(s) | | |

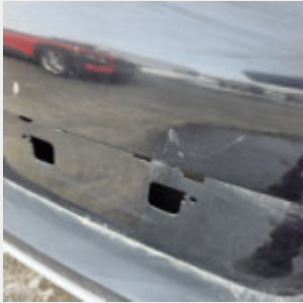
| Section | Niveau de dommage | Types de dommage | Détails | Photo |
|---|---|---|---|---|
| Arrière | Mineur | Égratignure(s) | | |

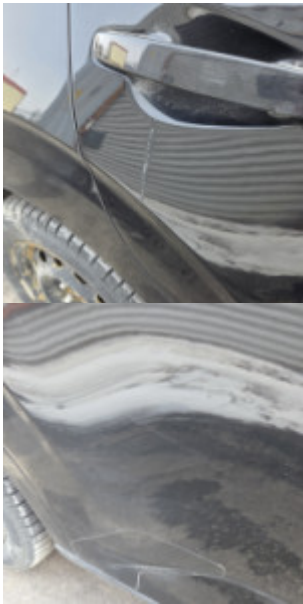
| Section | Niveau de dommage | Types de dommage | Détails | Photo |
|---|---|---|---|---|
| Porte arrière droite (section principale) | Mineur | Égratignure(s), Taches | | |

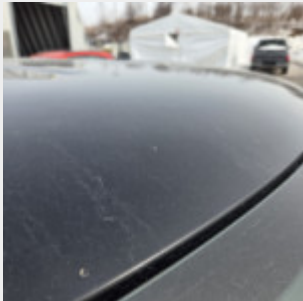
| Section | Niveau de dommage | Types de dommage | Détails | Photo |
|---|---|---|---|---|
| Toît | Mineur | Éclat de peinture | | |
