| <b>Marque / Modèle / Année</b> | HONDA CR-V SPORT 2020 |
| <b>NIV</b> | 2HKRW2H47LH214595 |

## Rapport de dommages

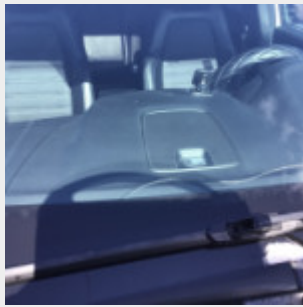
| Section | Niveau de dommage | Types de dommage | Détails | Photo |
|---|---|---|---|---|
| Pare-brise avant | Majeur | Besoin d'un remplacement | vitre craquer | |

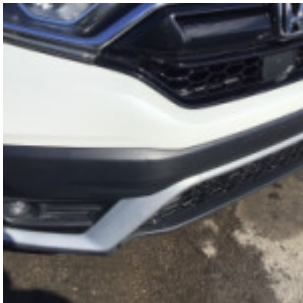
| Section | Niveau de dommage | Types de dommage | Détails | Photo |
|---|---|---|---|---|
| Pare-chocs avant | | Retouche de peinture, Égratignure(s) | | |

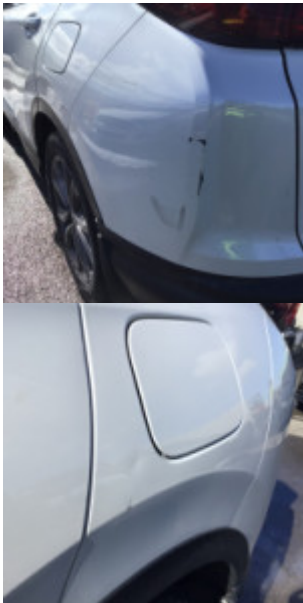
| Section | Niveau de dommage | Types de dommage | Détails | Photo |
|---|---|---|---|---|
| Aile arrière gauche | Majeur | Bosse(s), Éclat de peinture, Égratignure(s) | | |

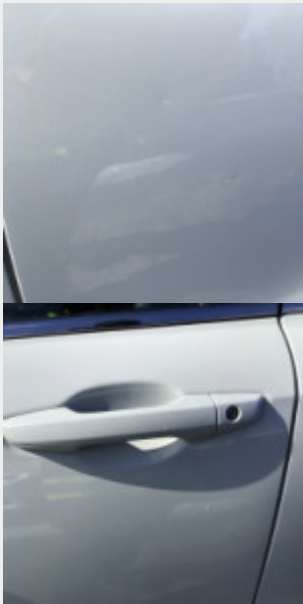
| Section | Niveau de dommage | Types de dommage | Détails | Photo |
|---|---|---|---|---|
| Porte arrière gauche (section principale) | Majeur | Éclat de peinture, Égratignure(s) | | |

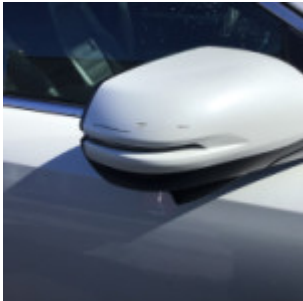
| Section | Niveau de dommage | Types de dommage | Détails | Photo |
|---|---|---|---|---|
| Rétroviseur droite | Mineur | Retouche de peinture, Égratignure(s) | | |

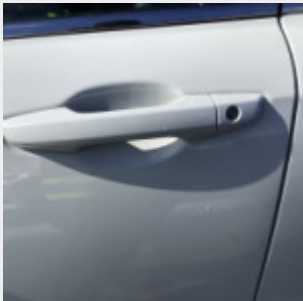
| Section | Niveau de dommage | Types de dommage | Détails | Photo |
|---|---|---|---|---|
| Porte avant gauche (section principale) | Modéré | Éclat de peinture, Égratignure(s) | | |
