**Emplacement** BOISBRIAND  
**Type d'actif** Remorque utilitaire  
**Marque / Modèle / Année** LEGEND 8.5X18TVTA35 2023  
**NIV** 5WMBE182XP1000809  
**Odomètre**  
**Nombre de clés** 1

**Rapport de dommages**

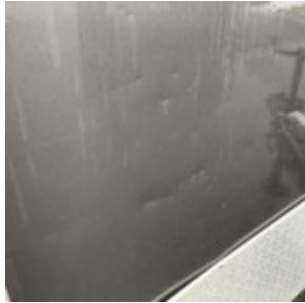
| Section | Niveau de dommage | Types de dommage | Détails | Photo |
|---|---|---|---|---|
| Panneau avant droite | Majeur | Bosse(s) | | |

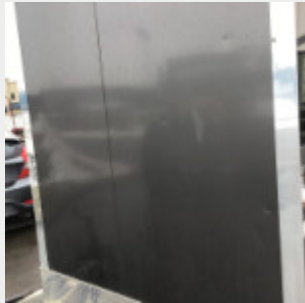
| Section | Niveau de dommage | Types de dommage | Détails | Photo |
|---|---|---|---|---|
| Panneau avant gauche | Majeur | Bosse(s) | | |

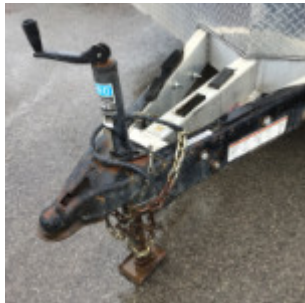
| Section | Niveau de dommage | Types de dommage | Détails | Photo |
|---|---|---|---|---|
| Attelage | Majeur | | | |

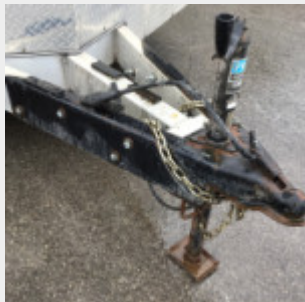
| Section | Niveau de dommage | Types de dommage | Détails | Photo |
|---|---|---|---|---|
| Béquille | Majeur | Rouille | | |

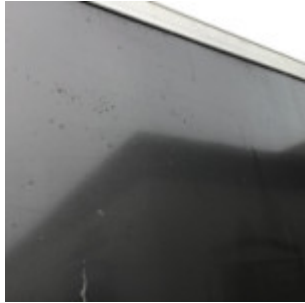
| Section | Niveau de dommage | Types de dommage | Détails | Photo |
|---|---|---|---|---|
| Panneau arrière droite | Majeur | Égratignure(s) | | |

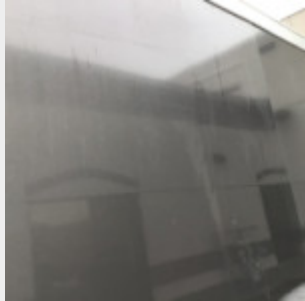
| Section | Niveau de dommage | Types de dommage | Détails | Photo |
|---|---|---|---|---|
| Panneau milieu droite | Modéré | Égratignure(s) | | |

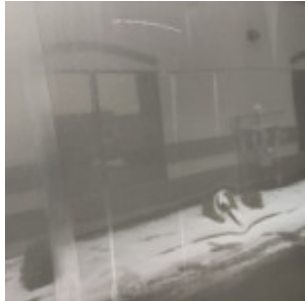
| Section | Niveau de dommage | Types de dommage | Détails | Photo |
|---|---|---|---|---|
| Panneau avant droite | Majeur | Égratignure(s) | | |

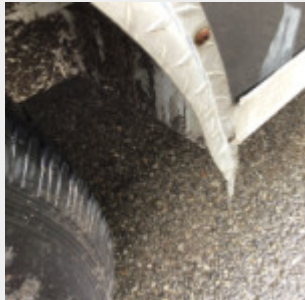
| Section | Niveau de dommage | Types de dommage | Détails | Photo |
|---|---|---|---|---|
| Contour de l'aile droite | Mineur | Bosse(s) | | |

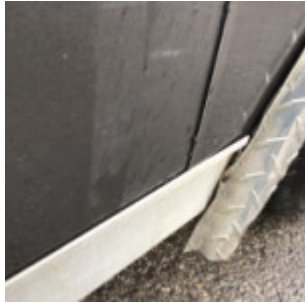
| Section | Niveau de dommage | Types de dommage | Détails | Photo |
|---|---|---|---|---|
| Contour de l'aile gauche | Mineur | Bosse(s) | | |

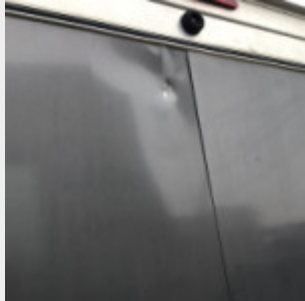
| Section | Niveau de dommage | Types de dommage | Détails | Photo |
|---|---|---|---|---|
| Porte arrière gauche | Majeur | Bosse(s) | | |

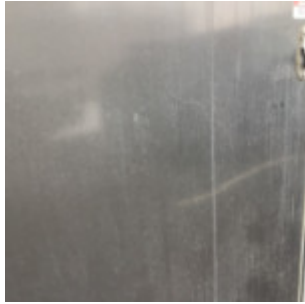
| Section | Niveau de dommage | Types de dommage | Détails | Photo |
|---|---|---|---|---|
| Porte arrière droite | Modéré | Égratignure(s) | | |

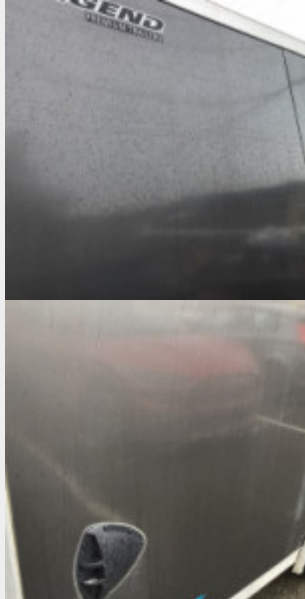
| Section | Niveau de dommage | Types de dommage | Détails | Photo |
|---|---|---|---|---|
| Panneau arrière gauche | Modéré | Égratignure(s) | | |

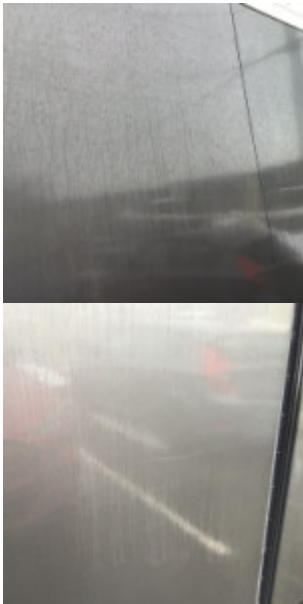
| Section | Niveau de dommage | Types de dommage | Détails | Photo |
|---|---|---|---|---|
| Panneau milieu gauche | Majeur | Égratignure(s) | | |

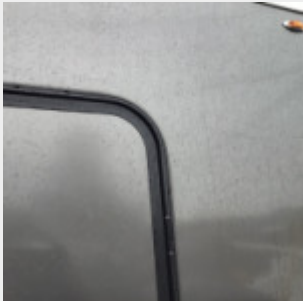
| Section | Niveau de dommage | Types de dommage | Détails | Photo |
|---|---|---|---|---|
| Panneau devant gauche | Modéré | Égratignure(s) | | |
