**Emplacement** BOISBRIAND  
**Type d'actif** Automobile  
**Marque / Modèle / Année** GMC TERRAIN SLE 2016  
**NIV** 2GKFLNE32G6170240  
**Odomètre** 252854 km  
**Nombre de clés** 1

**Rapport de dommages**

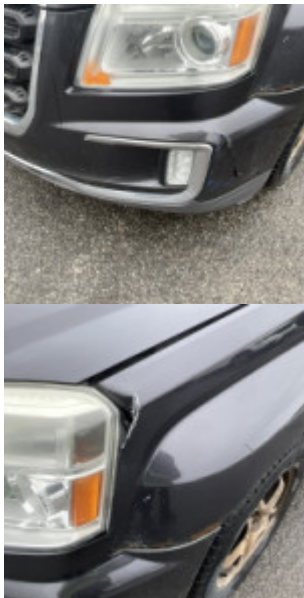
Section	Niveau de dommage	Types de dommage	Détails	Photo
Capot (centre)	Modéré	Rouille, Égratignure(s)		 
Grille avant	Majeur	Bris, Besoin d'un remplacement		 
Pare-chocs avant	Modéré	Égratignure(s)

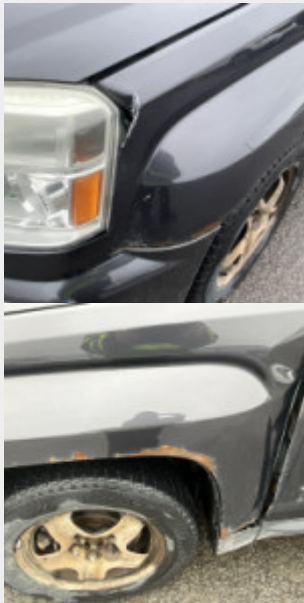
Section	Niveau de dommage	Types de dommage	Détails	Photo
Aile avant gauche	Majeur	Bosse(s), Besoin d'un remplacement, Rouille, Égratignure(s)

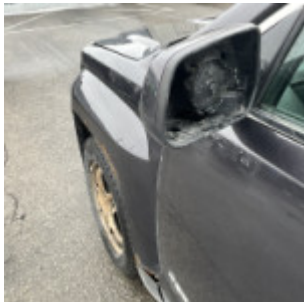
Rétroviseur gauche	Majeur	Bris, Besoin d'un remplacement

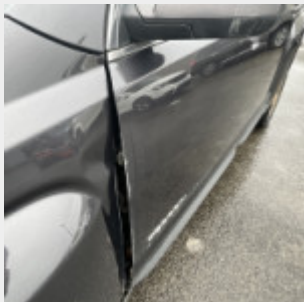
Porte avant gauche (section principale)	Majeur	Bosse(s), Rouille, Égratignure(s)

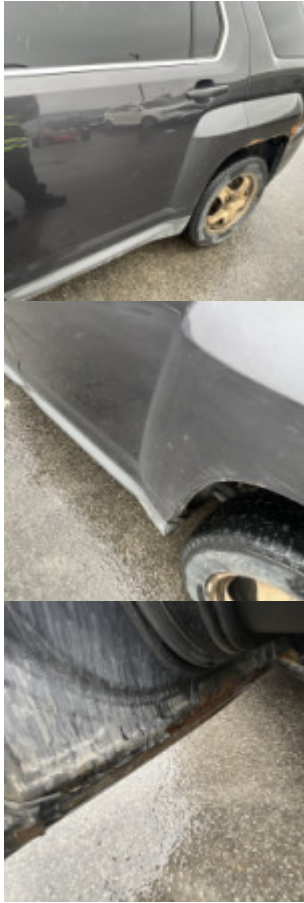
Section	Niveau de dommage	Types de dommage	Détails	Photo
Porte arrière gauche (section principale)	Majeur	Rouille, Égratignure(s)

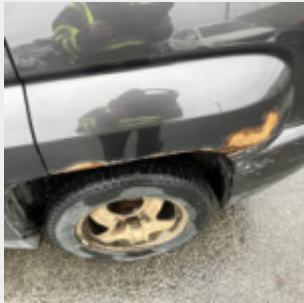
Aile arrière gauche	Majeur	Éclat de peinture, Rouille, Égratignure(s)

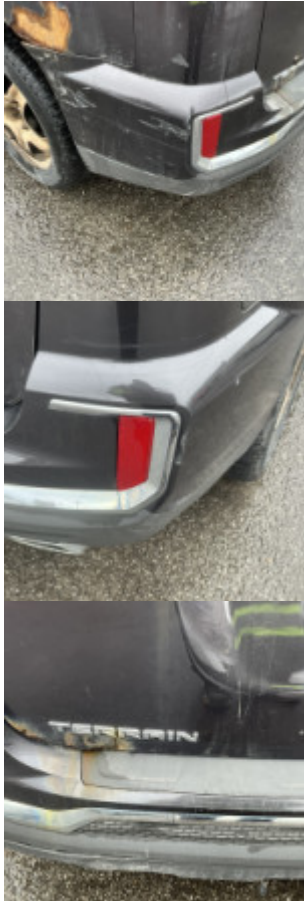
Section	Niveau de dommage	Types de dommage	Détails	Photo
Pare-chocs arrière	Majeur	Autre, Égratignure(s)	debarquer dans laile arriere gauche

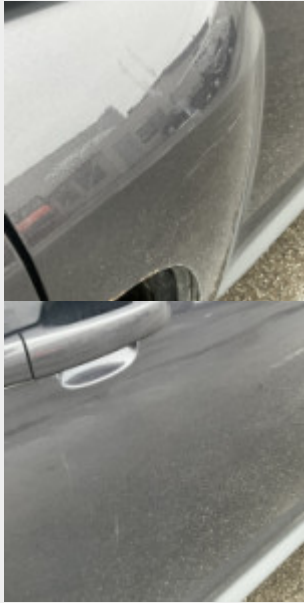
Section	Niveau de dommage	Types de dommage	Détails	Photo
Porte arrière droite (section principale)	Modéré	Égratignure(s)

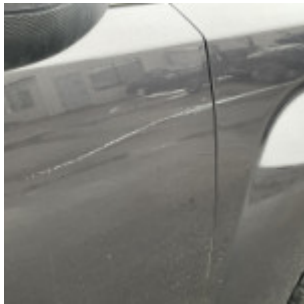
Porte avant droite (section principale)	Modéré	Égratignure(s)

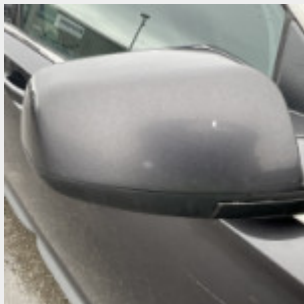
Rétroviseur droite	Mineur	Égratignure(s)

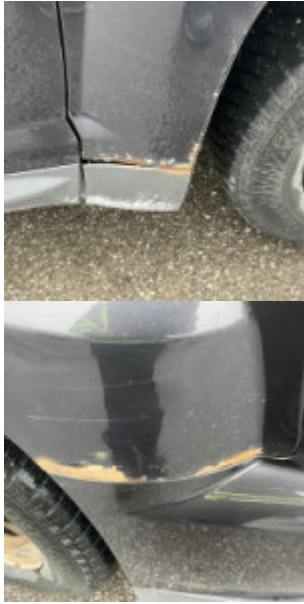
Section	Niveau de dommage	Types de dommage	Détails	Photo
Aile avant droite	Majeur	Rouille, Égratignure(s)
