**Emplacement** BOISBRIAND  
**Type d'actif** Automobile  
**Marque / Modèle / Année** FORD ESCAPE SE 2019  
**NIV** 1FMCU9GD2KUA43177  
**Odomètre** 201647 km  
**Nombre de clés** 1

**Rapport de dommages**

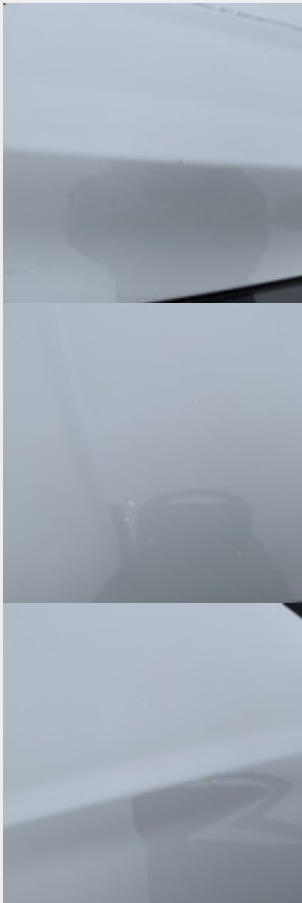
| Section | Niveau de dommage | Types de dommage | Détails | Photo |
|---|---|---|---|---|
| Capot (centre) | Mineur | Retouche de peinture, Égratignure(s) | | |

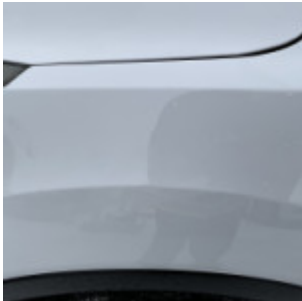
| Section | Niveau de dommage | Types de dommage | Détails | Photo |
|---|---|---|---|---|
| Aile avant gauche | Mineur | Retouche de peinture, Égratignure(s) | | |

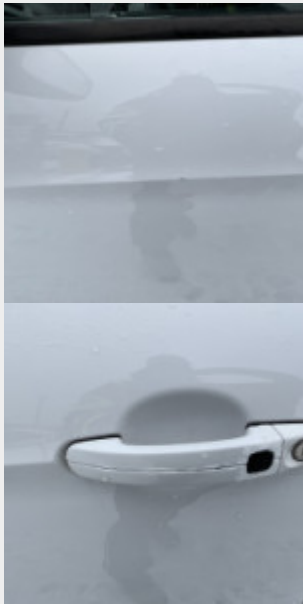
| Section | Niveau de dommage | Types de dommage | Détails | Photo |
|---|---|---|---|---|
| Porte avant gauche (section principale) | Majeur | Autre, Retouche de peinture, Égratignure(s) | Poignée | |

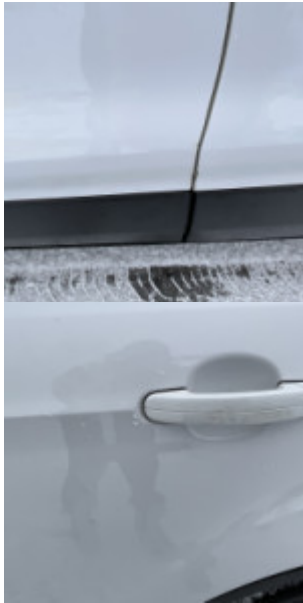
| Section | Niveau de dommage | Types de dommage | Détails | Photo |
|---|---|---|---|---|
| Porte arrière gauche (section principale) | Majeur | Autre, Retouche de peinture, Égratignure(s) | Poignée | |

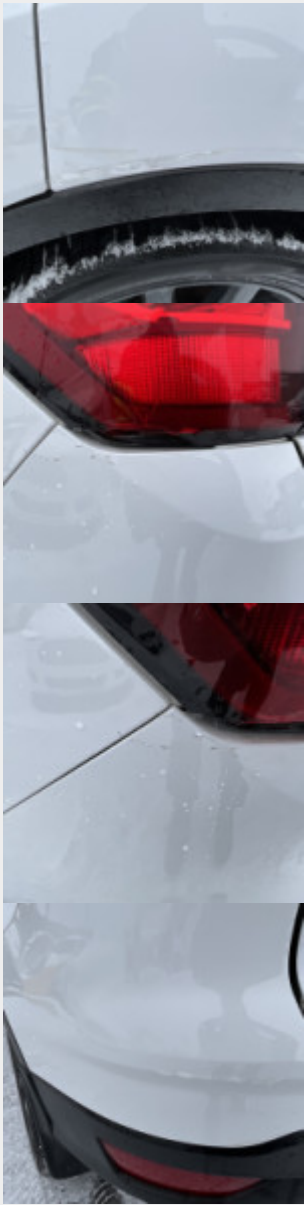
| Section | Niveau de dommage | Types de dommage | Détails | Photo |
|---|---|---|---|---|
| Aile arrière gauche | Majeur | Retouche de peinture, Égratignure(s) | | |

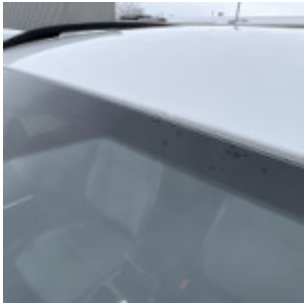
| Section | Niveau de dommage | Types de dommage | Détails | Photo |
|---|---|---|---|---|
| Toît | Majeur | Retouche de peinture, Rouille | | |

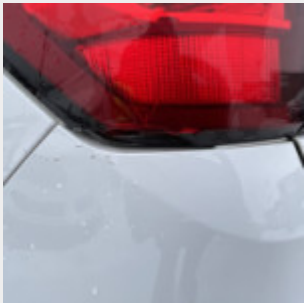
| Section | Niveau de dommage | Types de dommage | Détails | Photo |
|---|---|---|---|---|
| Arrière | Majeur | Besoin d'un remplacement | Lumière briser | |

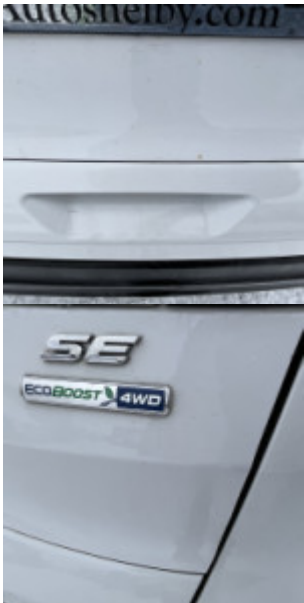
| Section | Niveau de dommage | Types de dommage | Détails | Photo |
|---|---|---|---|---|
| Valise | Mineur | Autre, Retouche de peinture | Poussière de frein | |

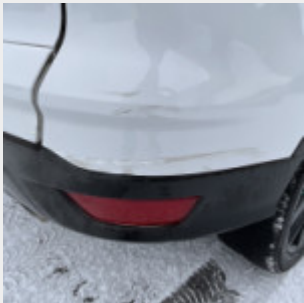
| Section | Niveau de dommage | Types de dommage | Détails | Photo |
|---|---|---|---|---|
| Aile arrière droite | Majeur | Retouche de peinture | | |

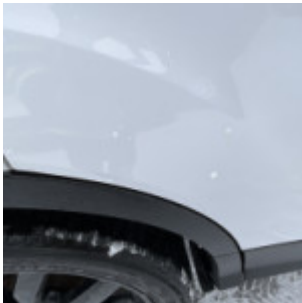
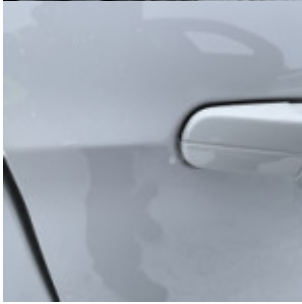
| Section | Niveau de dommage | Types de dommage | Détails | Photo |
|---|---|---|---|---|
| Porte arrière droite (section principale) | Modéré | Retouche de peinture | | |

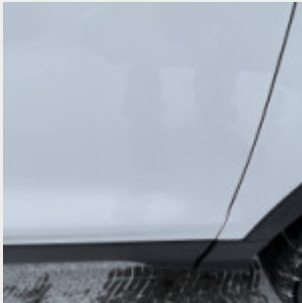
| Section | Niveau de dommage | Types de dommage | Détails | Photo |
|---|---|---|---|---|
| Porte avant droite (section principale) | Mineur | Retouche de peinture | | |

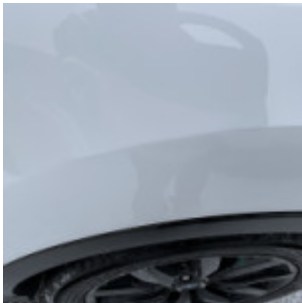
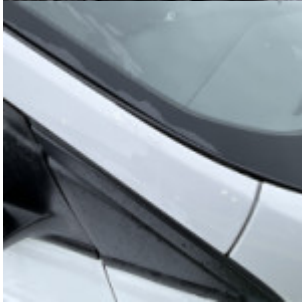
| Section | Niveau de dommage | Types de dommage | Détails | Photo |
|---|---|---|---|---|
| Aile avant droite | Mineur | Retouche de peinture, Égratignure(s) | | |

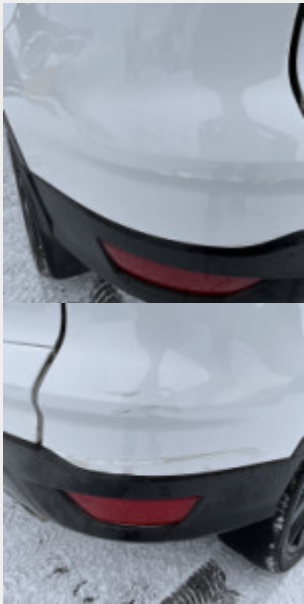
| Section | Niveau de dommage | Types de dommage | Détails | Photo |
|---|---|---|---|---|
| Pare-chocs arrière | Majeur | Retouche de peinture, Égratignure(s) | | |
