**Emplacement** BOISBRIAND  
**Type d'actif** Automobile  
**Marque / Modèle / Année** JEEP COMPASS SPORT 2018  
**NIV** 3C4NJCAB7JT181753  
**Odomètre** 81505 km  
**Nombre de clés** 1

**Rapport de dommages**

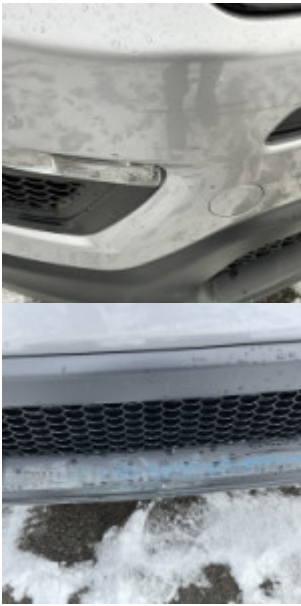
| Section | Niveau de dommage | Types de dommage | Détails | Photo |
|---|---|---|---|---|
| Pare-chocs avant | Modéré | Égratignure(s), Taches | | |

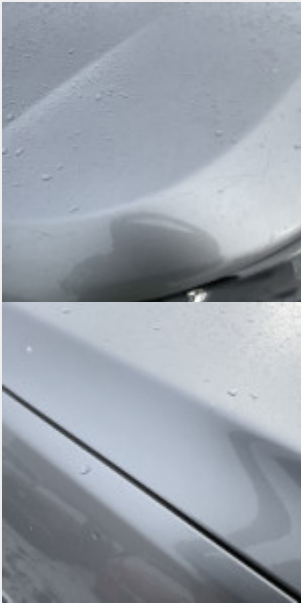
| Section | Niveau de dommage | Types de dommage | Détails | Photo |
|---|---|---|---|---|
| Capot (centre) | Mineur | Égratignure(s) | | |

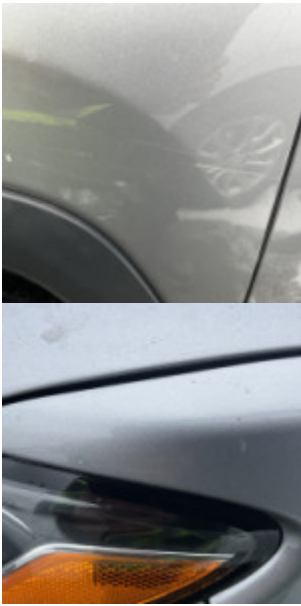
| Section | Niveau de dommage | Types de dommage | Détails | Photo |
|---|---|---|---|---|
| Aile avant gauche | Mineur | Égratignure(s) | | |

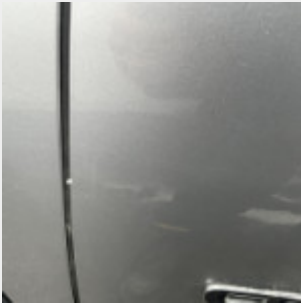
| Section | Niveau de dommage | Types de dommage | Détails | Photo |
|---|---|---|---|---|
| Porte avant gauche (section principale) | Mineur | Égratignure(s) | | |

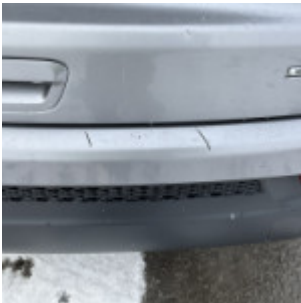
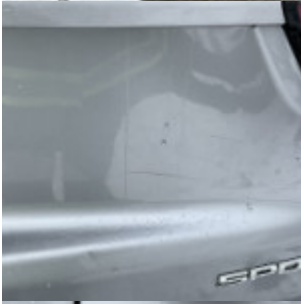
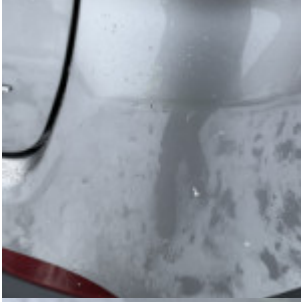
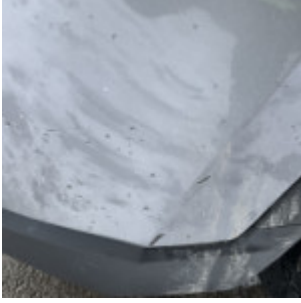
| Section | Niveau de dommage | Types de dommage | Détails | Photo |
|---|---|---|---|---|
| Pare-chocs arrière | Modéré | Éclat de peinture, Retouche de peinture, Égratignure(s) | | |

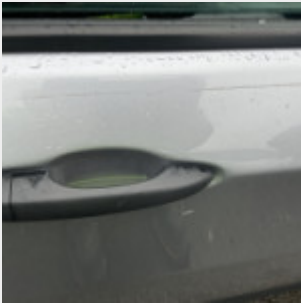
| Section | Niveau de dommage | Types de dommage | Détails | Photo |
|---|---|---|---|---|
| Porte arrière droite (section principale) | Mineur | Égratignure(s) | | |

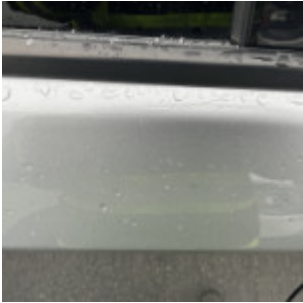
| Section | Niveau de dommage | Types de dommage | Détails | Photo |
|---|---|---|---|---|
| Porte avant droite (section principale) | Mineur | Égratignure(s) | | |

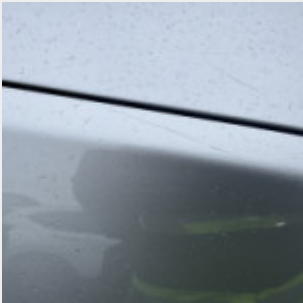
| Section | Niveau de dommage | Types de dommage | Détails | Photo |
|---|---|---|---|---|
| Aile avant droite | Mineur | Égratignure(s) | | |

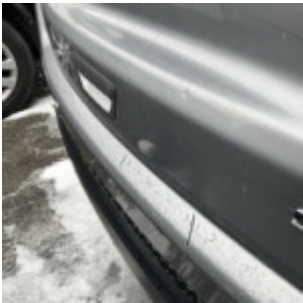
| Section | Niveau de dommage | Types de dommage | Détails | Photo |
|---|---|---|---|---|
| Valise | Majeur | Bosse(s), Égratignure(s) | | |

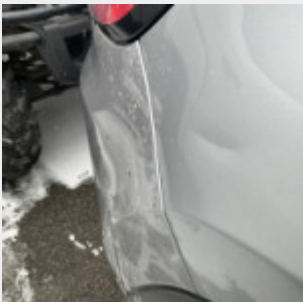
| Section | Niveau de dommage | Types de dommage | Détails | Photo |
|---|---|---|---|---|
| Aile arrière droite | Majeur | Bosse(s), Égratignure(s) | | |
