**Emplacement** BOISBRIAND  
**Type d'actif** Automobile  
**Marque / Modèle / Année** HYUNDAI KONA PREFERRED 2020  
**NIV** KM8K22AA9LU442922  
**Odomètre** 75966 km  
**Nombre de clés** 1

**Rapport de dommages**

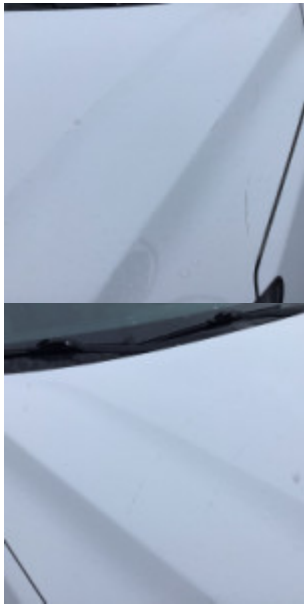
| Section | Niveau de<br>dommage | Types de dommage | Détails | Photo |
|---|---|---|---|---|
| Capot (centre) | Mineur | Égratignure(s) | | |

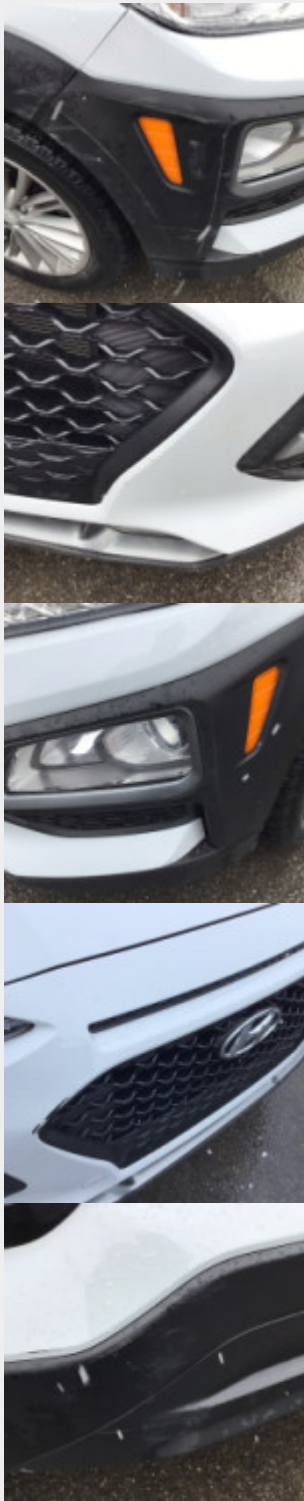
| Section | Niveau de dommage | Types de dommage | Détails | Photo |
|---|---|---|---|---|
| Pare-chocs avant | Majeur | Éclat de peinture, Égratignure(s) | | |

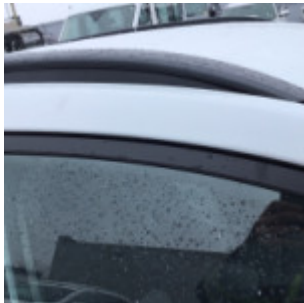
| Section | Niveau de dommage | Types de dommage | Détails | Photo |
|---|---|---|---|---|
| Haut de portes - côté droit | Mineur | Égratignure(s) | | |

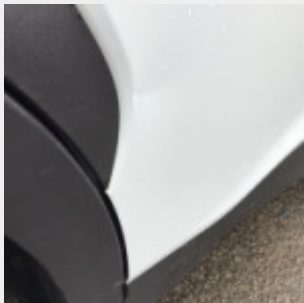
| Section | Niveau de dommage | Types de dommage | Détails | Photo |
|---|---|---|---|---|
| Porte arrière droite (section principale) | Mineur | Bosse(s) | | |
