Emplacement BOISBRIAND
Type d'actif Automobile
Marque / Modèle / Année HYUNDAI TUCSON SE 2017
NIV KM8J2CA45HU503010
Odomètre 143327 km
Nombre de clés 1

Rapport de dommages

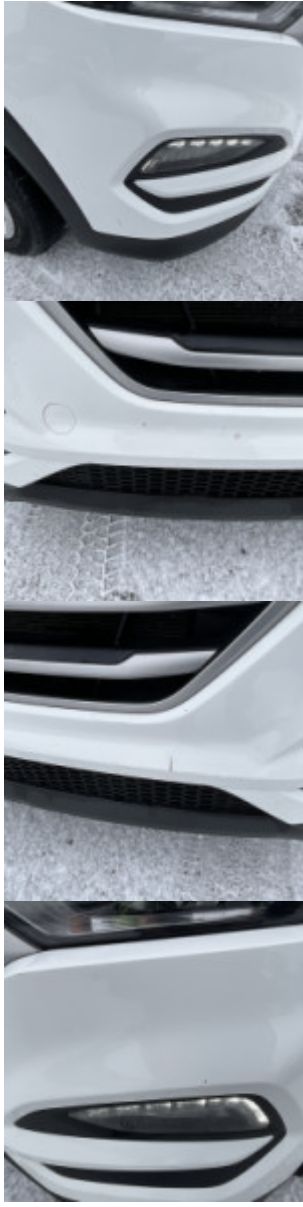
Section	Niveau de dommage	Types de dommage	Détails	Photo
Pare-chocs avant	Mineur	Éclat de peinture, Retouche de peinture

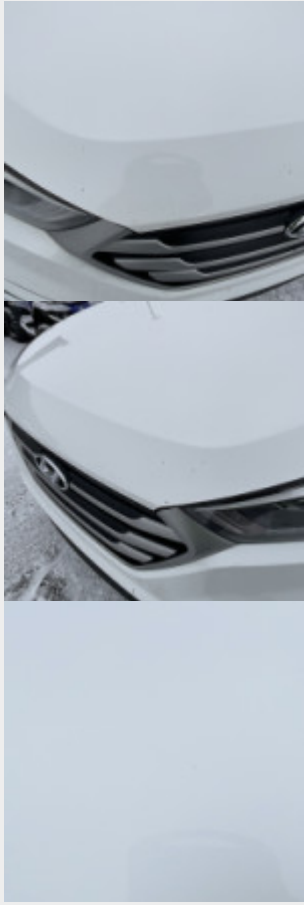
Section	Niveau de dommage	Types de dommage	Détails	Photo
Capot (centre)	Mineur	Retouche de peinture, Égratignure(s)

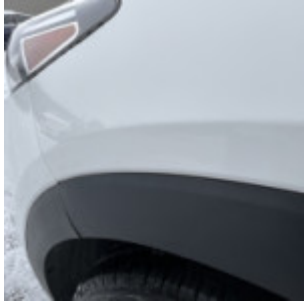
Aile avant gauche	Mineur	Retouche de peinture, Égratignure(s)

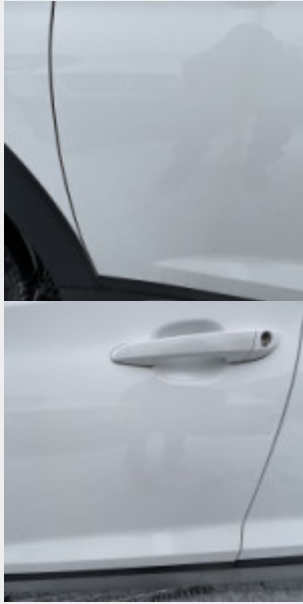
Section	Niveau de dommage	Types de dommage	Détails	Photo
Porte avant gauche (section principale)	Mineur	Retouche de peinture, Égratignure(s)

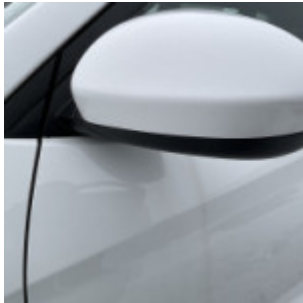
Rétroviseur gauche	Mineur	Égratignure(s)

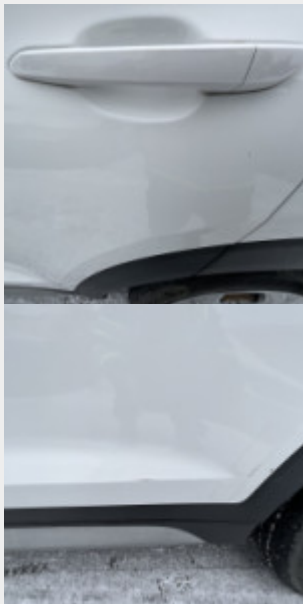
Porte arrière gauche (section principale)	Mineur	Égratignure(s)

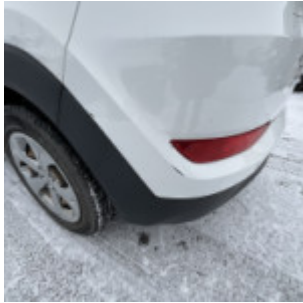
Section	Niveau de dommage	Types de dommage	Détails	Photo
Aile arrière gauche	Mineur	Égratignure(s)

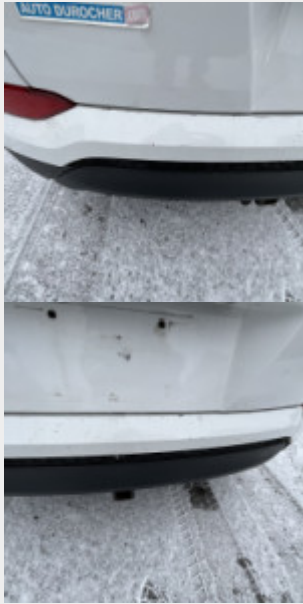
Pare-chocs arrière	Majeur	Retouche de peinture, Égratignure(s)

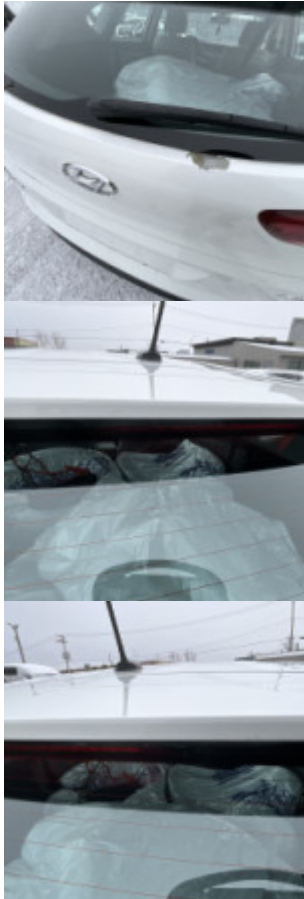
Section	Niveau de dommage	Types de dommage	Détails	Photo
Arrière	Majeur	Retouche de peinture, Rouille, Égratignure(s)

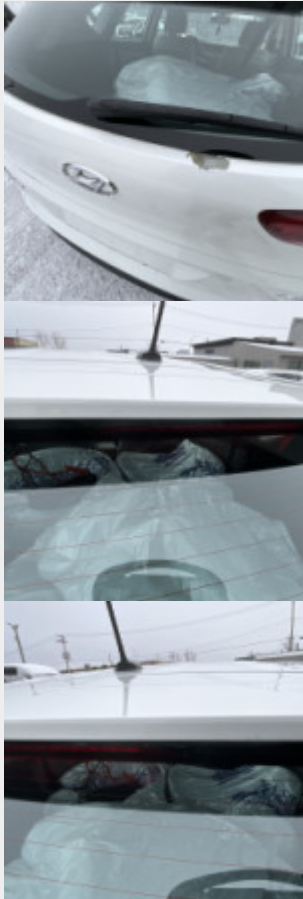
Section	Niveau de dommage	Types de dommage	Détails	Photo
Valise	Majeur	Retouche de peinture, Rouille, Égratignure(s)

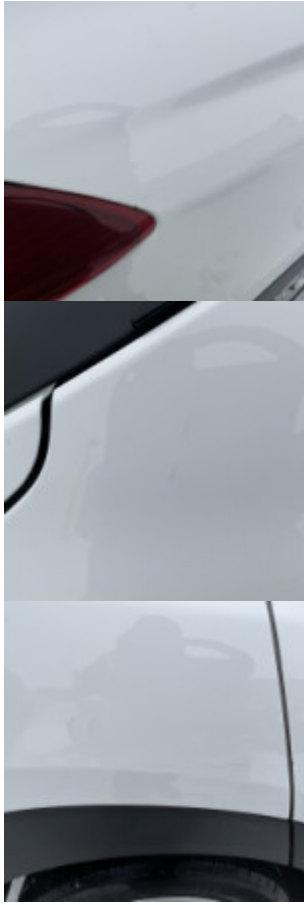
Section	Niveau de dommage	Types de dommage	Détails	Photo
Aile arrière droite	Mineur	Égratignure(s)

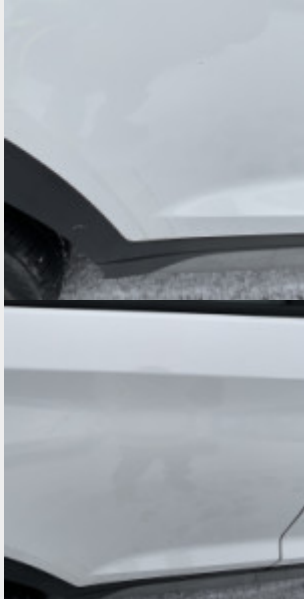
Porte arrière droite (section principale)	Mineur	Égratignure(s)

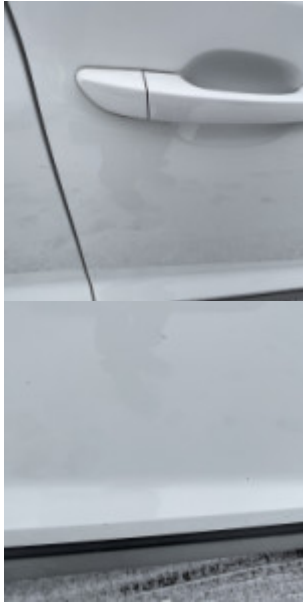
Section	Niveau de dommage	Types de dommage	Détails	Photo
Porte avant droite (section principale)	Mineur	Retouche de peinture, Égratignure(s)

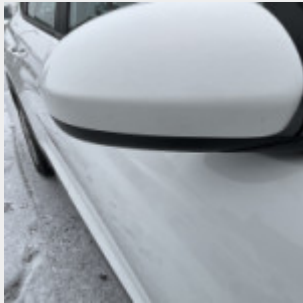
Rétroviseur droite	Mineur	Égratignure(s)

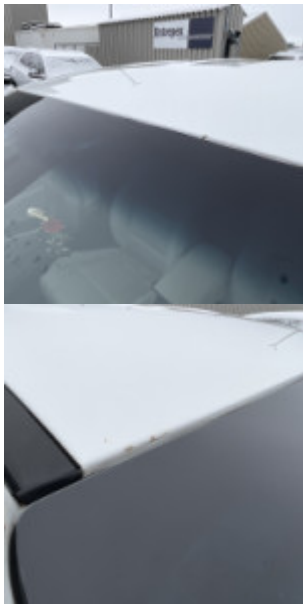
Toît	Modéré	Retouche de peinture, Rouille

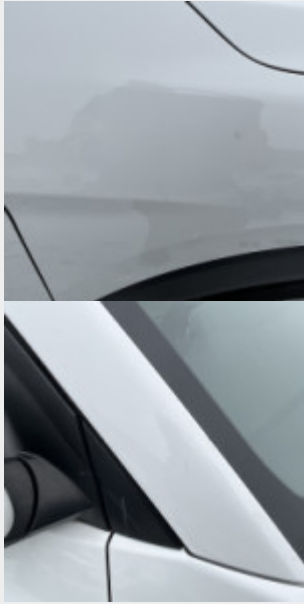
Section	Niveau de dommage	Types de dommage	Détails	Photo
Aile avant droite	Mineur	Égratignure(s)
