Emplacement BOISBRIAND
Type d'actif Automobile
Marque / Modèle / Année HYUNDAI TUCSON 2017
NIV KM8J23A4XHU371782
Odomètre 100673 km
Nombre de clés 2

Rapport de dommages

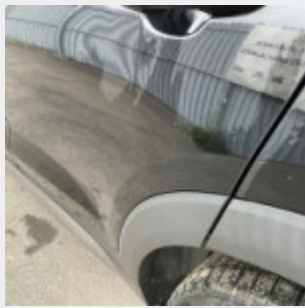
Porte arrière gauche (section principale)	Majeur	Rouille, Égratignure(s)
